Individuazione UMI \_ Carta di impianto 1939

indirizzo via Monastir 54  
foglio 5 all. A  
mappale 301A-391  
classificazione  
8.28.1 edificio da riqualificare RQ1  
8.28.1a edificio di nuova costruzione N  
8.28.1b edificio di nuova costruzione N

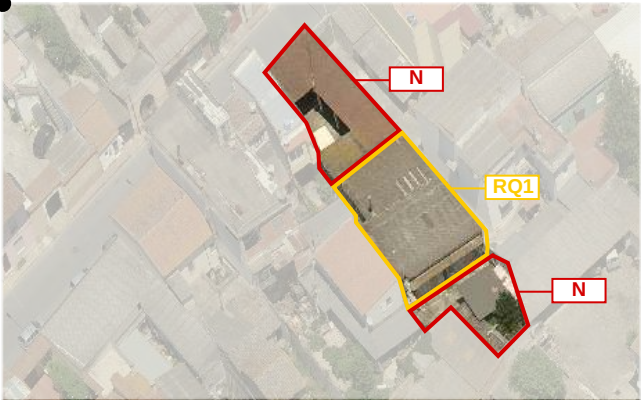
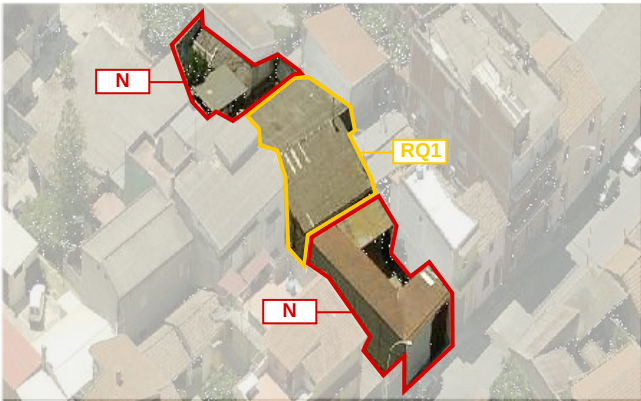
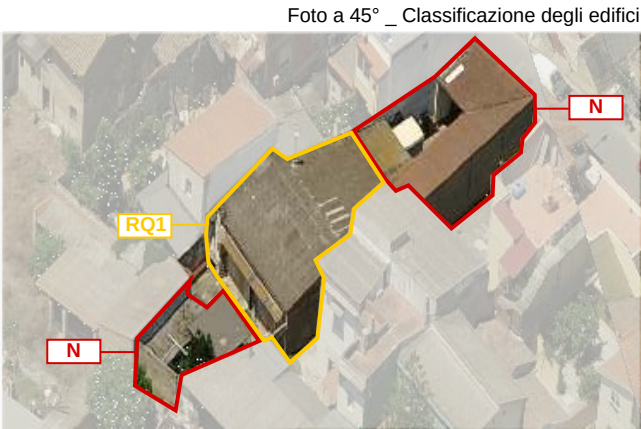
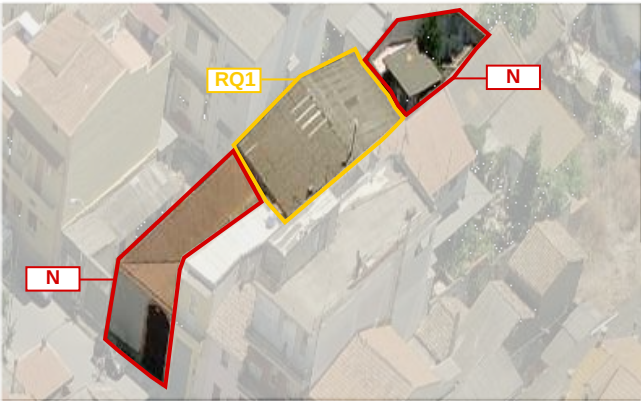
Foto a 45° \_ Classificazione degli edifici

8.28.1 alterazione visivo percettiva (finitura in lastre di cemento amianto, infissi in pvc bianco)  
alterazione rispetto al tessuto storico (ampliamento volumetrico)  
8.28.1a alterazione visivo percettiva (finitura in lastre di cemento amianto e lastra metallica, infissi in alluminio)  
alterazione rispetto al tessuto storico (ampliamento volumetrico)  
8.28.1b alterazione visivo percettiva (finitura in lastra metallica)  
alterazione rispetto al tessuto storico (ampliamento volumetrico)
