indirizzo vico I San Giovanni 24 - 26  
foglio 5 all. A  
mappale 310  
classificazione  
8.34.a edificio alterato N  
8.34.b edificio di nuova costruzione N

IL CENTRO DI PRIMA E ANTICA FORMAZIONE  
Unità Minima di Intervento 34 \_ Isolato 08

8.34a

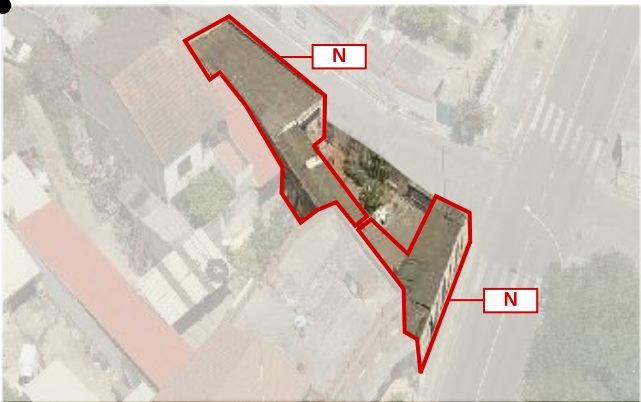
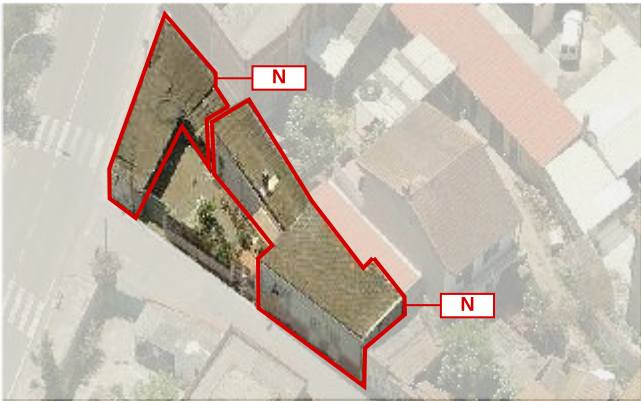
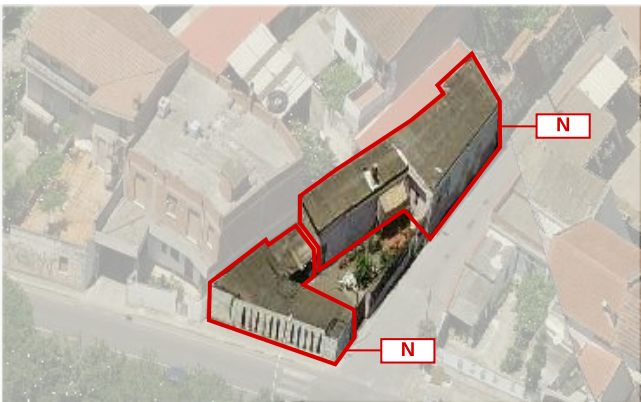
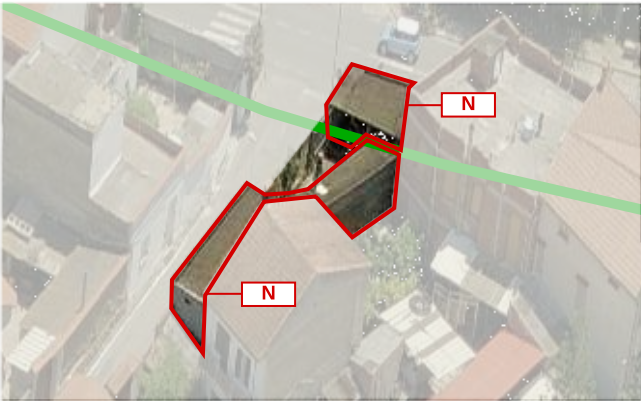
Foto a 45° \_ Classificazione degli edifici

**8.34.a** alterazione visivo percettiva (eliminazione della doppia falda, copertura in cemento amianto, infissi con persiane metalliche, recinzione a giorno, cancello metallico)  
alterazione rispetto al tessuto storico (ampliamento sviluppo planimetrico)

**8.34.b** alterazione visivo percettiva (copertura in cemento amianto, cancello metallico)  
alterazione rispetto al tessuto storico (ampliamento sviluppo planimetrico)
