**indirizzo** vico San Giovanni 12  
**foglio** 5 all. A  
**mappale** 1985  
**classificazione**  
18.22.1 edificio da riqualificare RQ1  
18.22.2 edificio alterato o di nuova costruzione N

IL CENTRO DI PRIMA E ANTICA FORMAZIONE  
Unità Minima di Intervento 22 \_ Isolato 18

18.22a

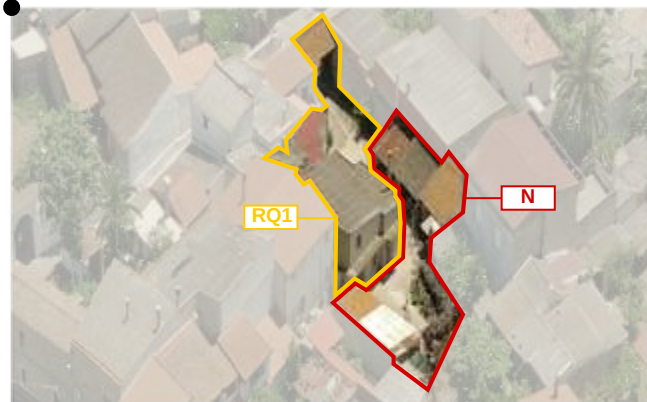
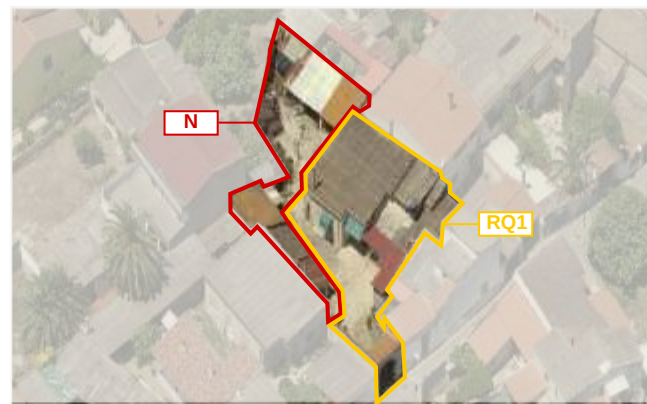
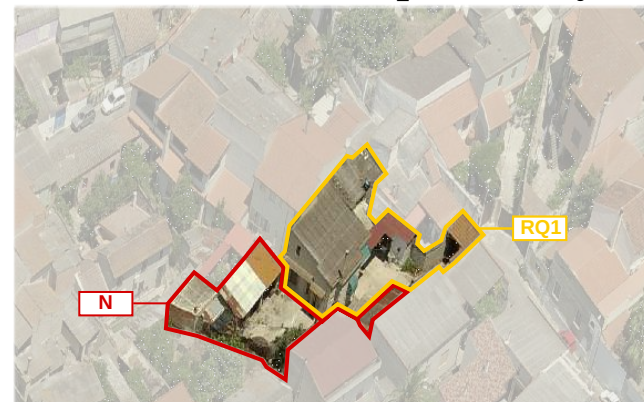
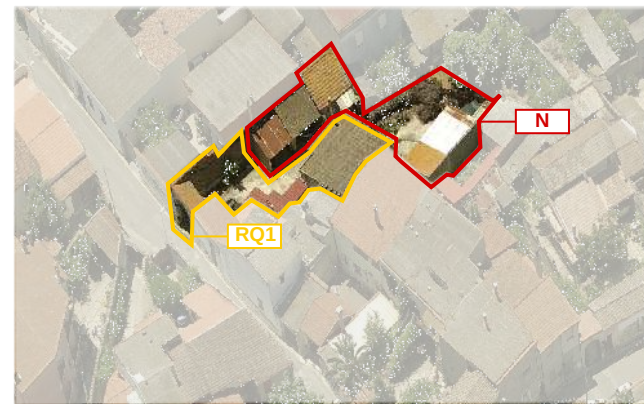
Foto a 45° \_ Classificazione degli edifici

| UMI | DATAZIONE | STATO DI CONSERVAZIONE |
|---|---|---|
| 18.22.1 | parzialmente ante 1939<br>tra 1950 e 1970<br>post 1970 | <b>struttura</b> sufficiente <b>finiture</b> sufficiente |
| 18.22.2 | tra 1950 e 1970 | <b>struttura</b> sufficiente <b>finiture</b> sufficiente |

**18.22.1** alterazione visivo percettiva (copertura il lastre di cemento amianto, lastre metalliche tegole portoghesi)  
alterazione rispetto al tessuto storico (ampliamento volumetrico)  
**18.22.2** alterazione visivo percettiva (copertura il lastre di cemento amianto, lastre metalliche tegole portoghesi)  
alterazione rispetto al tessuto storico (ampliamento volumetrico)
