## LOCALIZZAZIONE

indirizzo via San Giovanni 16  
foglio 5 all. A  
mappale 104-3818  
classificazione  
18.26.1 edificio da riqualificare RQ1  
18.26.2 edificio di nuova costruzione N

IL CENTRO DI PRIMA E ANTICA FORMAZIONE  
Unità Minima di Intervento 26 \_ Isolato 18

18.26a

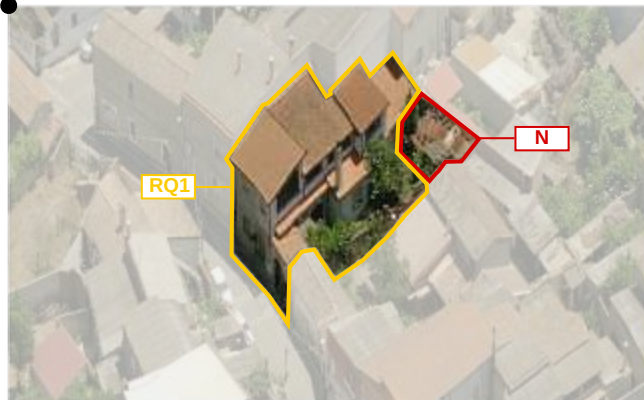
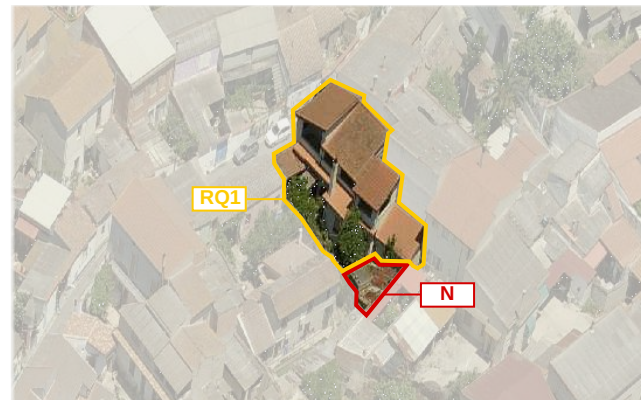
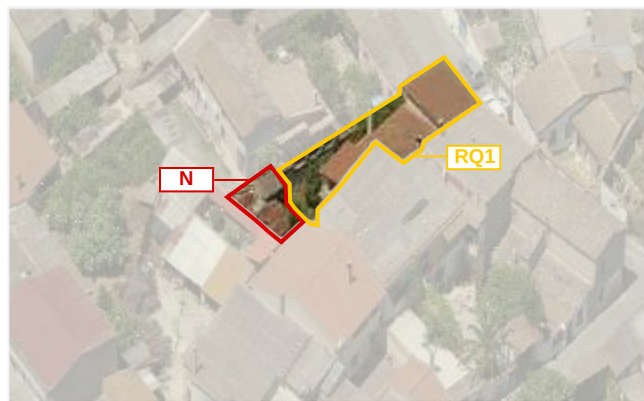
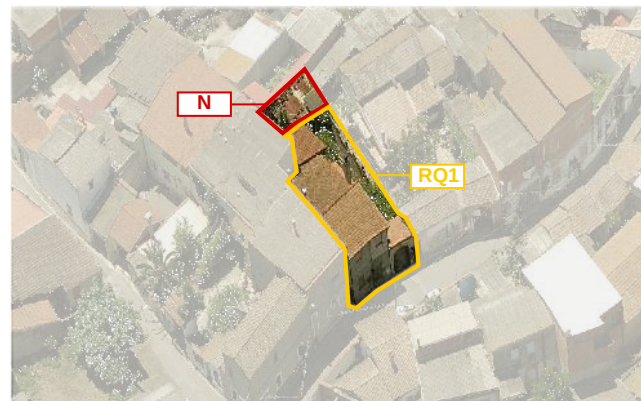
Foto a 45° \_ Classificazione degli edifici

| UMI | DATAZIONE | STATO DI CONSERVAZIONE | |
|---|---|---|---|
| 18.26.1 | parzialmente ante 1939 | struttura buono | finiture buono |
| 18.26.2 | post 1970 | struttura sufficiente | finiture scarso |

**18.26.1** alterazione visivo percettiva (tegole portoghesi)  
alterazione rispetto al tessuto storico ( falde fuori misura >5m, ampliamento volumetrico)  
**18.26.2** alterazione visivo percettiva (lastre in cemento amianto e lastre metalliche)  
alterazione rispetto al tessuto storico ( falde fuori misura >5m)
