indirizzo via Decimo 37  
foglio 5 all. A  
mappale 655-996  
classificazione  
21.9a edificio di valore storico ST2  
21.9b edificio da riqualificare RQ2

IL CENTRO DI PRIMA E ANTICA FORMAZIONE  
Unità Minima di Intervento 09 \_ Isolato 21

21.9a

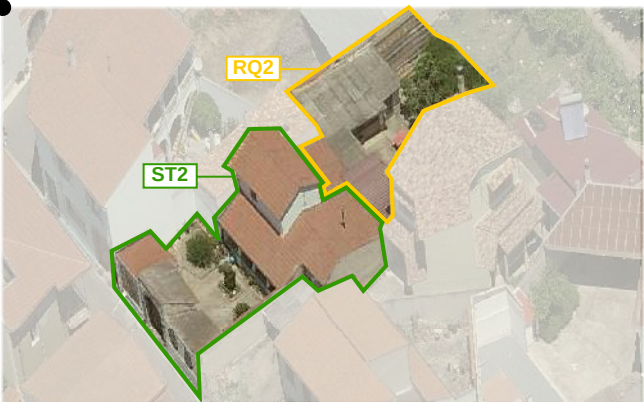
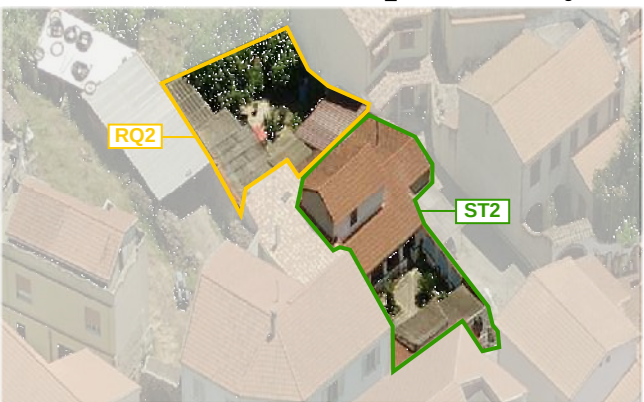
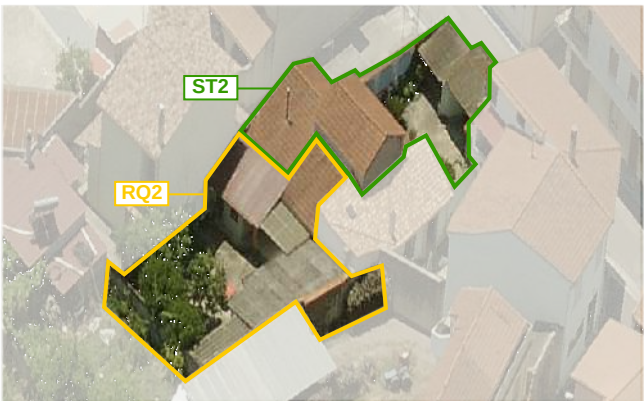
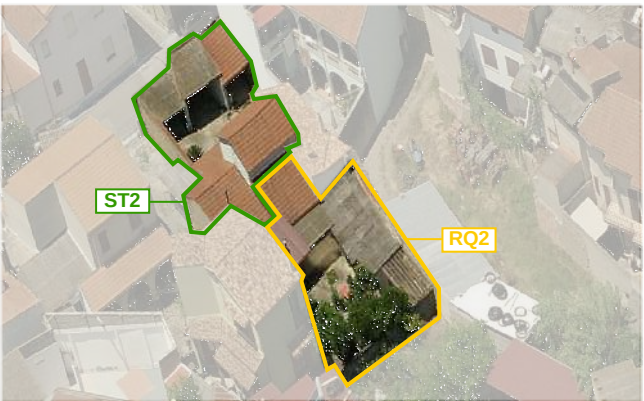
Foto a 45° \_ Classificazione degli edifici

| UMI | DATAZIONE | STATO DI CONSERVAZIONE | |
|---|---|---|---|
| 21.9a | ante 1939/ tra 1939 e 1950 | struttura buono | finiture buono |
| 21.9b | tra 1950 e 1970 | struttura medio | finiture medio |

**21.9a** alterazione visivo percettiva (copertura con tegole portoghesi e lastre in cemento amianto)  
**21.9b** alterazione visivo percettiva (copertura con tegole portoghesi e lastre in cemento amianto)  
alterazione rispetto al tessuto storico (ampliamento planimetrico)
