**indirizzo** via San Giovanni 49\_ vico III San Giovanni 4  
**foglio** 5 all. A  
**mappale** 2456  
**classificazione**  
30.2.1 edificio da riqualificare RQ2  
30.2.2 edificio di nuova costruzione N  
30.2.3 edificio di nuova costruzione N

IL CENTRO DI PRIMA E ANTICA FORMAZIONE  
Unità Minima di Intervento 02 \_ Isolato 30

30.2a

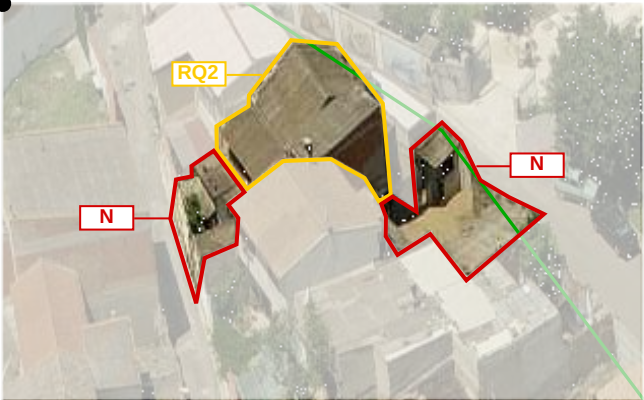
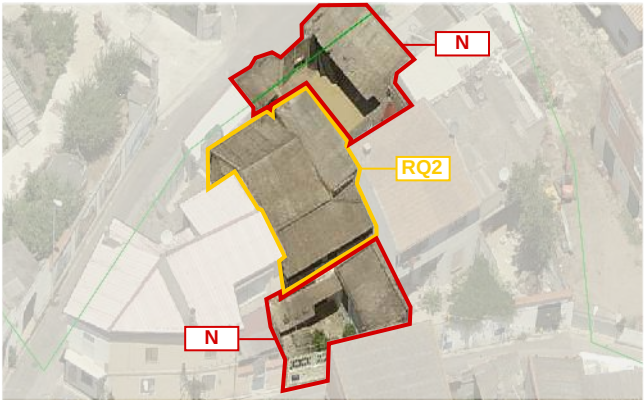
Foto a 45° \_ Classificazione degli edifici

| UMI | DATAZIONE | STATO DI CONSERVAZIONE |
|---|---|---|
| 30.2.1 | ante 1939 | <b>struttura</b> sufficiente <b>finiture</b> scarso |
| 30.2.2 | post 1970 | <b>struttura</b> sufficiente <b>finiture</b> scarso |
| 30.2.3 | tra 1950 - 1970 | <b>struttura</b> sufficiente <b>finiture</b> scarso |

- 30.2.1** alterazione visivo percettiva (copertura in lastre di cemento amianto)  
alterazione rispetto al tessuto storico
- 30.2.2** alterazione visivo percettiva (copertura in lastre di cemento amianto)  
alterazione rispetto al tessuto storico
- 30.2.3** alterazione visivo percettiva (copertura in lastre di cemento amianto, infissi in alluminio)  
alterazione rispetto al tessuto storico
