## LOCALIZZAZIONE

indirizzo via San Giovanni 53\_ vico III San Giovanni 6  
foglio 5 all. A  
mappale 3079  
classificazione  
30.4.1 edificio da riqualificare RQ2  
30.4.2 edificio alterato o di nuova costruzione N

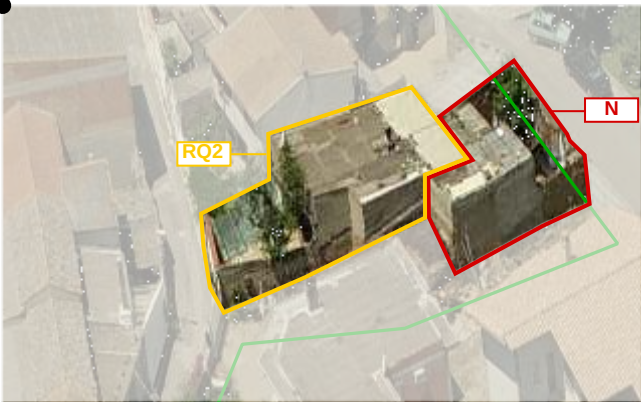
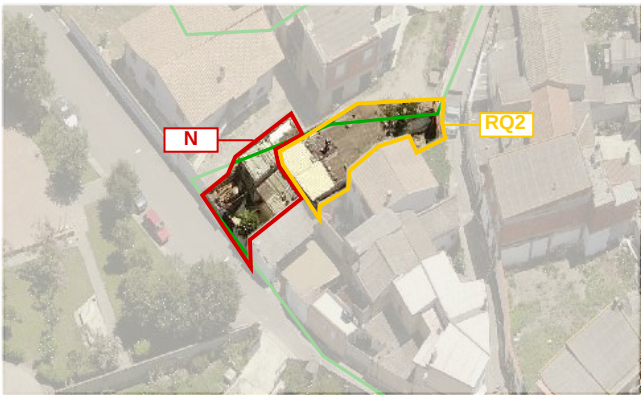
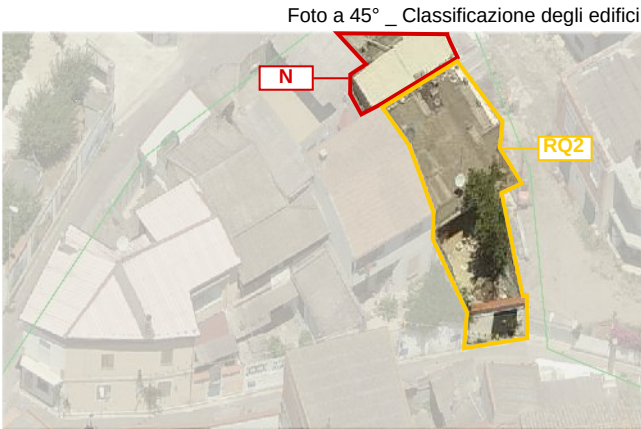
Foto a 45° \_ Classificazione degli edifici

30.4.1 alterazione visivo percettiva (copertura in lastre di cemento amianto e lastre metalliche)  
alterazione rispetto al tessuto storico  
30.4.2 alterazione visivo percettiva (copertura in lastre di cemento amianto)  
alterazione rispetto al tessuto storico
