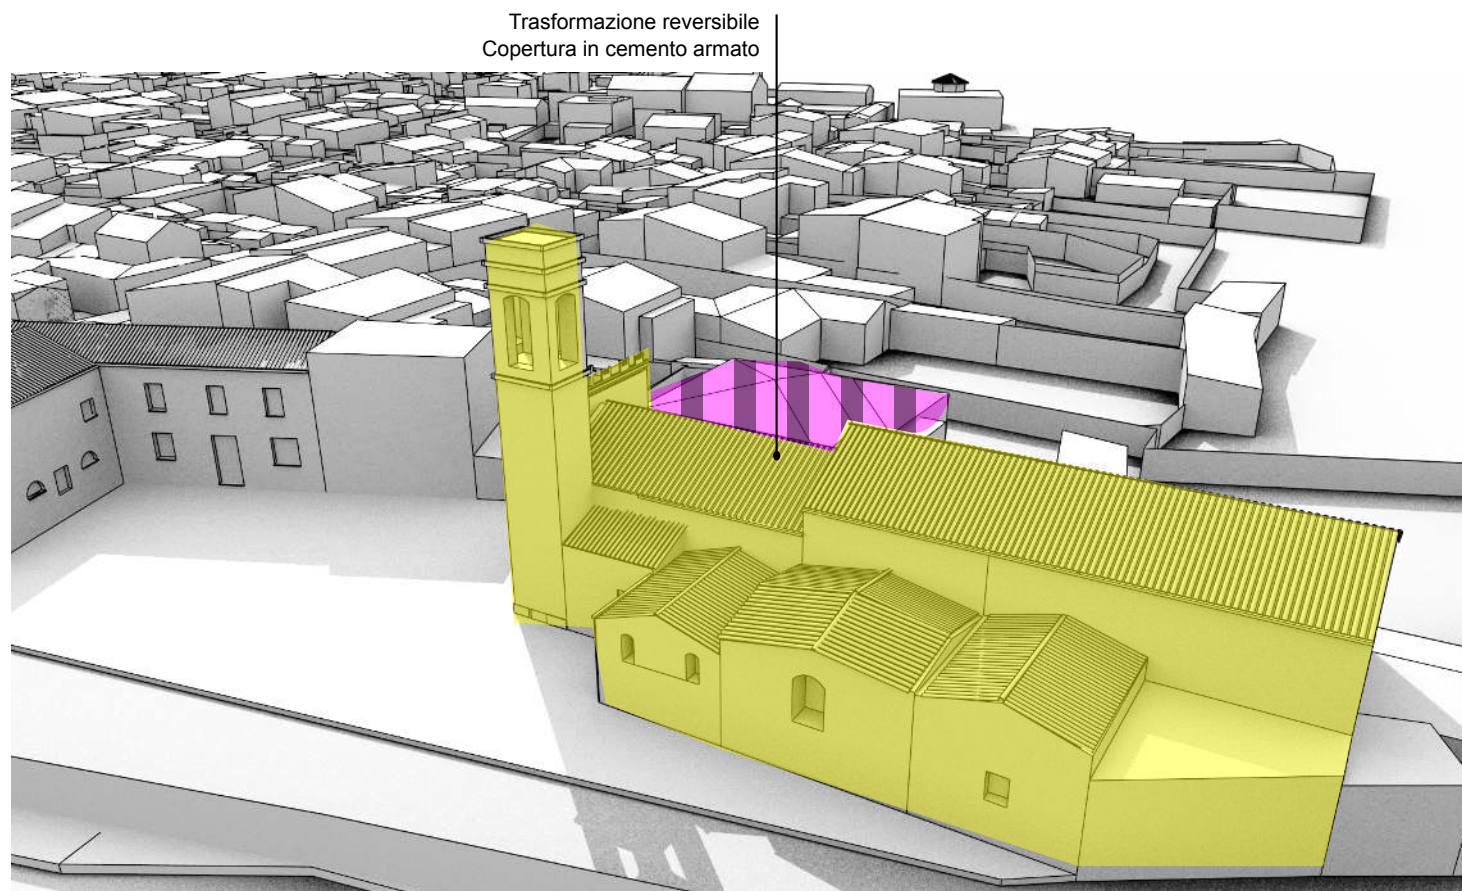
Modello 3D \_ Criticità stato attuale

Facciate o elementi  
da valorizzare

Facciate o elementi  
da mascherare o riqualificare

Elementi incoerenti

- manutenzione ordinaria
- manutenzione straordinaria
- restauro scientifico
- restauro e risanamento conservativo
- eliminazione degli elementi incongrui con il contesto e non idonei al monumento

- in caso di sostituzione delle coperture in cemento armato, la realizzazione di queste dovrà essere per materiali e per disegno congrui al monumento e al contesto storico

- tinteggiature rispettose del monumento e del contesto storico

- in caso di sostituzione gli infissi, i sistemi oscuranti e di protezione dovranno avere caratteristiche tradizionali per materiali e disegno, secondo quanto previsto nelle NTA

- conservazione e valorizzazione degli elementi architettonici tradizionali
