LOCALIZZAZIONE

IL CENTRO DI PRIMA E ANTICA FORMAZIONE  
Unità Minima di Intervento 11 \_ Isolato 01

01.11a

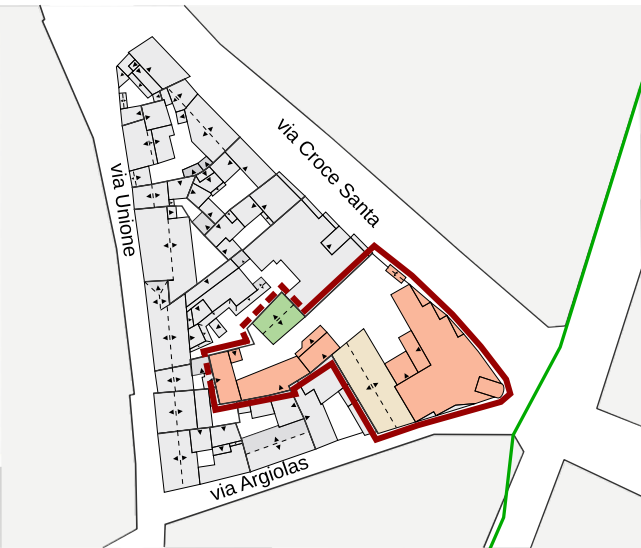
Datazione degli edifici  
scala 1:1500

Edifici riconducibili al periodo antecedente il 1939

Edifici riconducibili al periodo 1939 - 1950

Edifici riconducibili al periodo 1950 - 1970

Edifici riconducibili al periodo successivo al 1970

Edifici parzialmente antecedenti al 1939

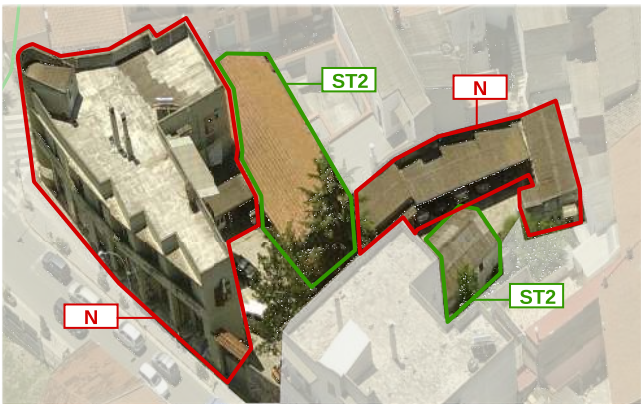
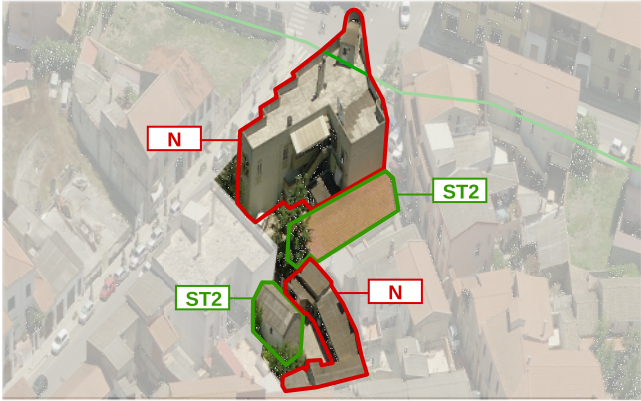
Foto a 45° \_ Classificazione degli edifici

alterazione rispetto al tessuto storico - l'edificio non rispetta i rapporti architettonici dell'edificato storico - presenza di aggetti - presenza di impianti - rapporti e ritmi delle bucatore non congrui

alterazione visivo percettiva (tegole marsigliesi)

alterazione visivo percettiva - lastre in cemento amianto  
alterazione rispetto al tessuto storico - variazione volumetrica

alterazione visivo percettiva - lastre cemento amianto
