indirizzo via Croce Santa 6  
foglio 5 all. A  
mappale 420  
classificazione  
01.12 edificio di nuova costruzione N

IL CENTRO DI PRIMA E ANTICA FORMAZIONE  
Unità Minima di Intervento 12 \_ Isolato 01

01.12a

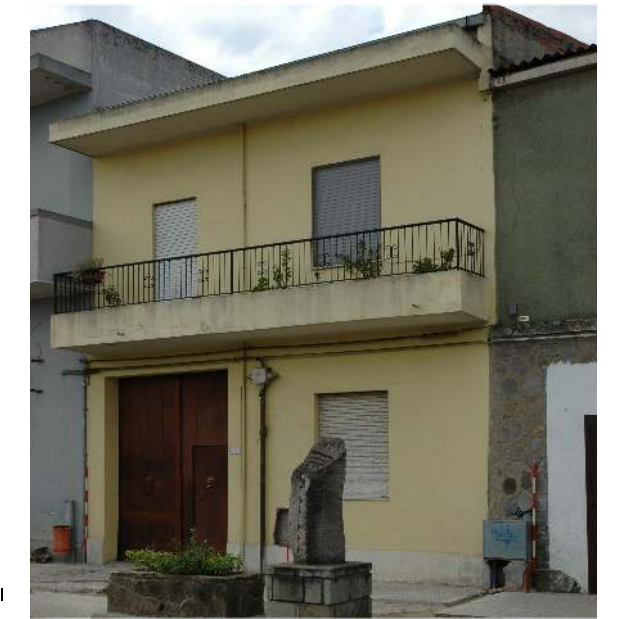
B\_ 2004

01.12 alterazione visivo percettiva (finitura in lastre di cemento amianto e tegole portoghesi, infissi con avvolgibili, balcone fronte strada))  
alterazione rispetto al tessuto storico (ampliamento volumetrico)
