## LOCALIZZAZIONE

indirizzo via Croce Santa 2 - via Unione 1/3  
foglio 5 all. A  
mappale 1623  
classificazione  
01.1 edificio di nuova costruzione N

IL CENTRO DI PRIMA E ANTICA FORMAZIONE  
Unità Minima di Intervento 01 \_ Isolato 01

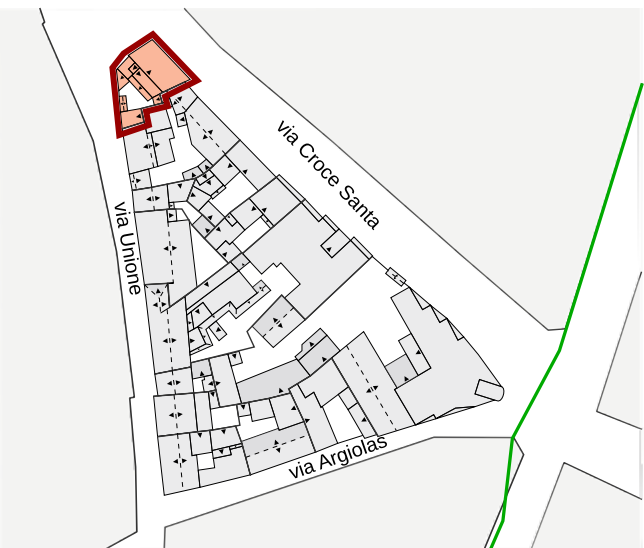
Datazione degli edifici  
scala 1:1500

Edifici riconducibili al periodo antecedente il 1939

Edifici riconducibili al periodo 1939 - 1950

Edifici riconducibili al periodo 1950 - 1970

Edifici riconducibili al periodo successivo al 1970

Edifici parzialmente antecedenti al 1939
