indirizzo via unione 5a  
foglio 5 all. A  
mappale 1841 - 1844  
classificazione  
01.3.1 edificio di valore storico ST2  
01.3.2 edificio di nuova costruzione N

IL CENTRO DI PRIMA E ANTICA FORMAZIONE  
Unità Minima di Intervento 03 \_ Isolato 01

01.3a

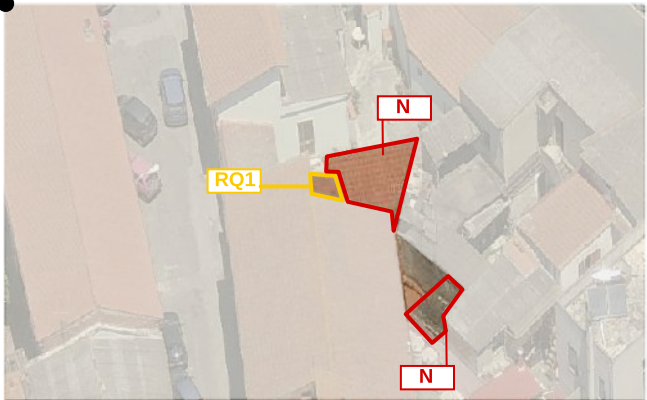
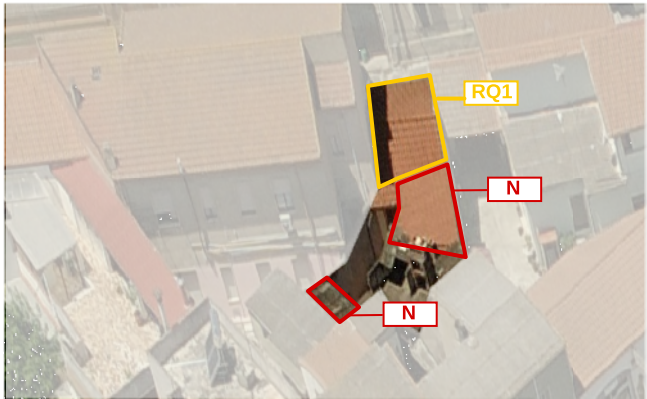
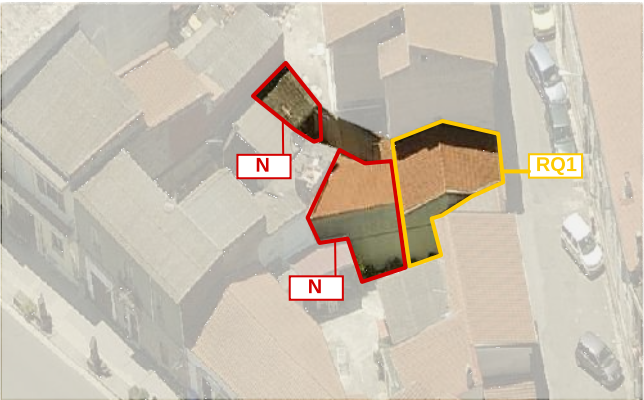
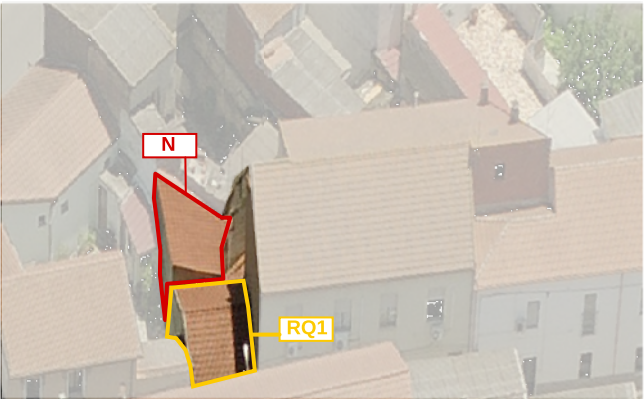
Foto a 45° \_ Classificazione degli edifici

- Edifici di valore storico**
- ST1** conservati
  - ST2** conservati + trasformazioni reversibili o coerenti
  - ST3** degradati
  - ST4** degradati + trasformazioni reversibili o coerenti
- Edifici da riqualificare**
- RQ1** conservati + trasformazioni sostanziali
  - RQ2** degradati + trasformazioni sostanziali
- Edifici alterati o di nuova costruzione**
- N**
- Rudere**
- R**
- Aree libere**
- AL**

| 01.3.1a | alterazione visivo percettiva (tegole portoghesi - rapporti delle bucature sul fronte strada) |
| 01.3.1a | alterazione rispetto al tessuto storico (ampliamento volumetrico) |
| 01.3.2 | alterazione rispetto al tessuto storico |
