## LOCALIZZAZIONE

indirizzo via Unione 7-9  
foglio 5 all. A  
mappale 1840  
classificazione  
01.4 edificio di nuova costruzione N

IL CENTRO DI PRIMA E ANTICA FORMAZIONE  
Unità Minima di Intervento 04 \_ Isolato 01

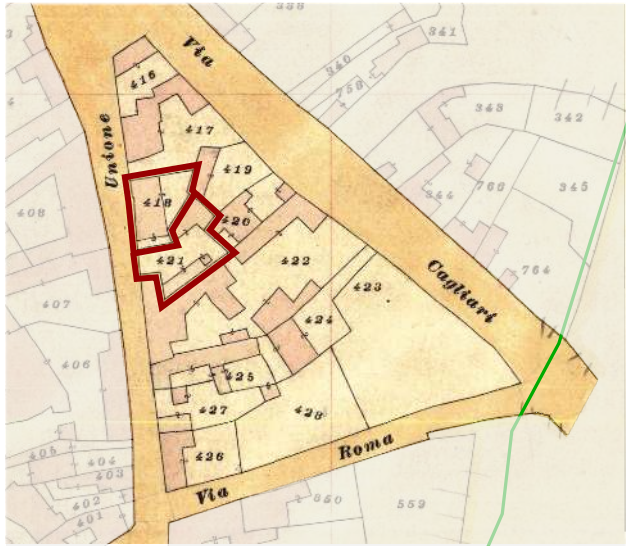
Individuazione UMI \_ Carta di impianto 1939

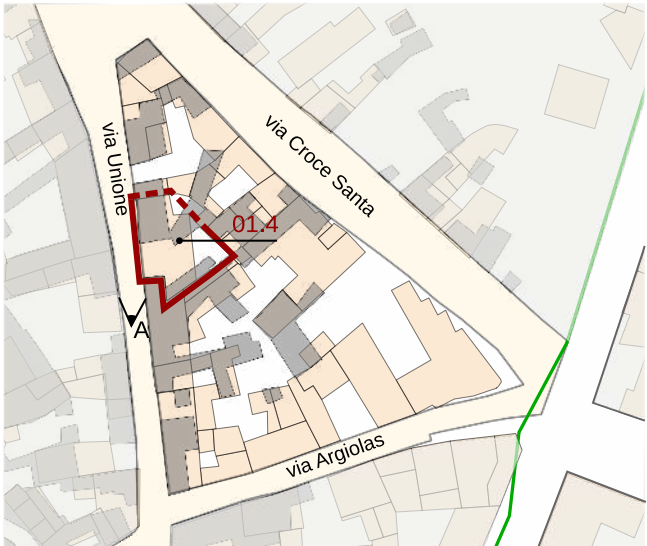
Individuazione UMI \_ GIS impianto attuale con 1939  
scala 1:1500

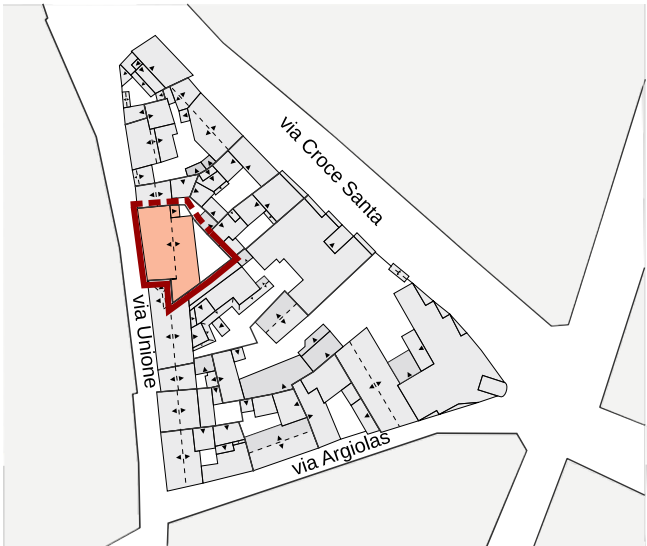
Datazione degli edifici  
scala 1:1500

- Edifici riconducibili al periodo antecedente il 1939
- Edifici riconducibili al periodo 1939 - 1950
- Edifici riconducibili al periodo 1950 - 1970
- Edifici riconducibili al periodo successivo al 1970
- Edifici parzialmente antecedenti al 1939

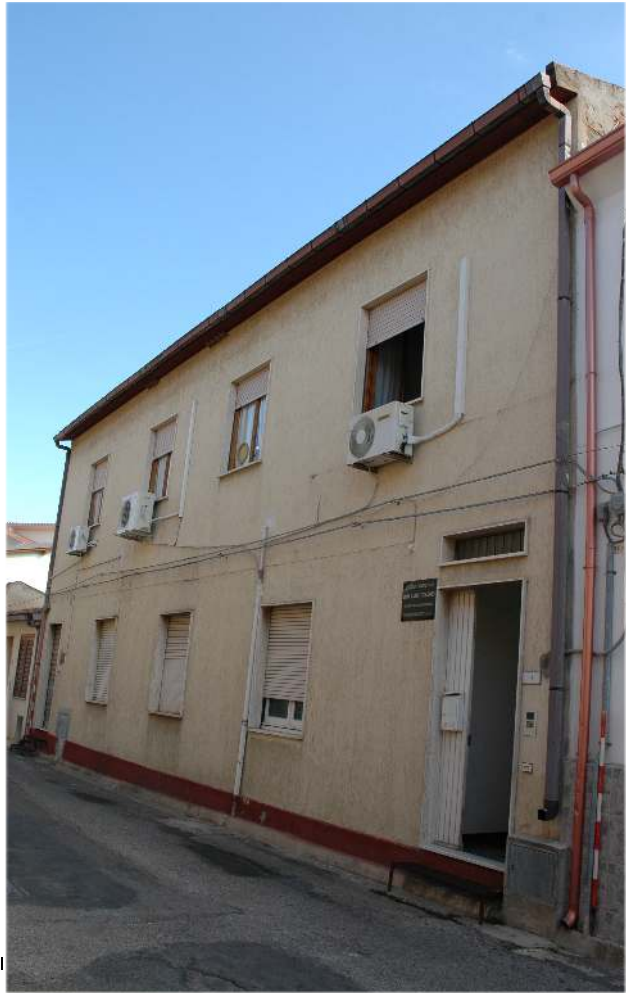
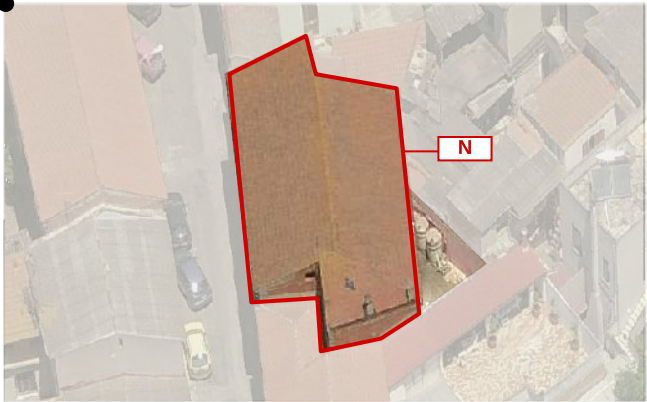
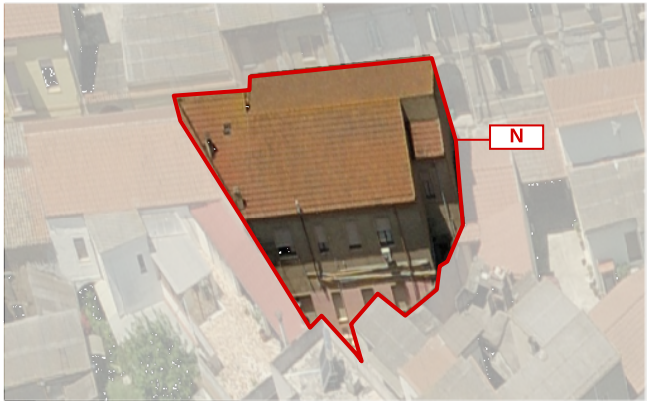
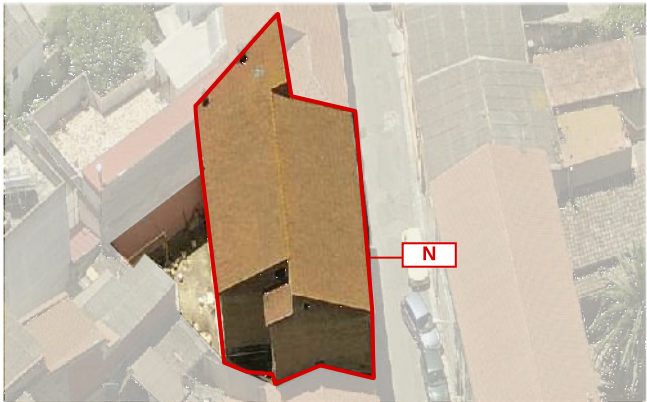
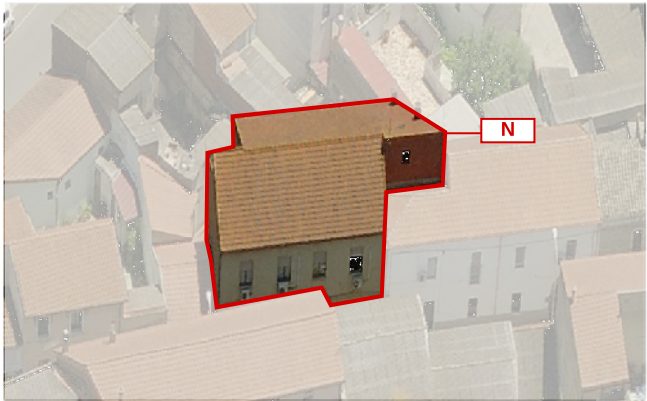
01.4a

| UMI | DATAZIONE | STATO DI CONSERVAZIONE |
|---|---|---|
| 01.4 | post 1970 | struttura buono<br>finiture buono |

01.4 alterazione visivo percettiva (bucature fuori proporzione e ritmo)  
alterazione rispetto al tessuto storico(rapporti volumetrici fuori scala)

| fondazioni | murature | solai | coperture |
|---|---|---|---|
| paramenti | laterizio | laterocemento | falda doppia |
| | tradizionali | alluminio con avvolgibili | tegole marsigliesi |
