**indirizzo** via Unione 21 - vico Argiolas 1-3  
**foglio** 5 all. A  
**mappale** 426  
**classificazione**  
**01.8.1** edificio da riqualificare RQ1  
**01.8.2** edificio di nuova costruzione N

IL CENTRO DI PRIMA E ANTICA FORMAZIONE  
Unità Minima di Intervento 08 \_ Isolato 01

01.8a

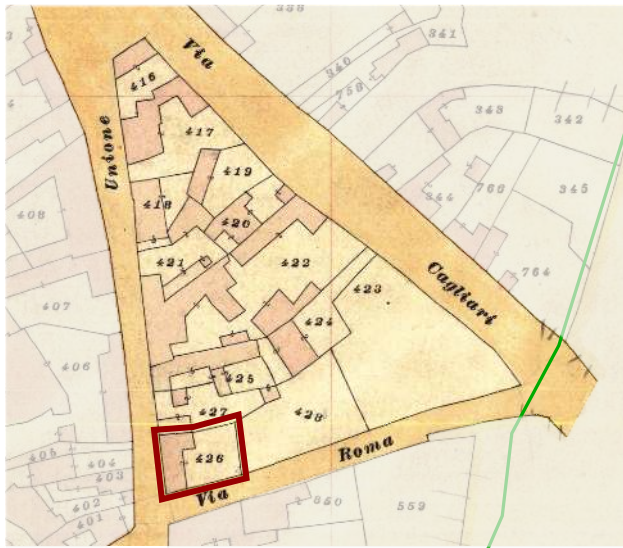
Individuazione UMI \_ Carta di impianto 1939

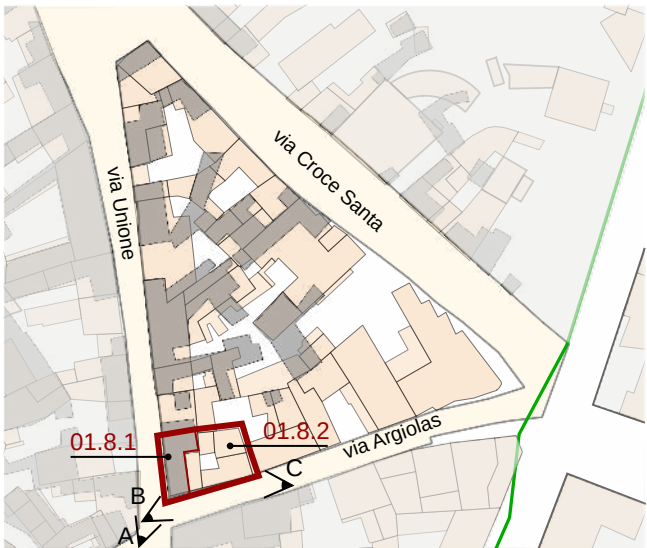
Individuazione UMI \_ GIS impianto attuale con 1939  
scala 1:1500

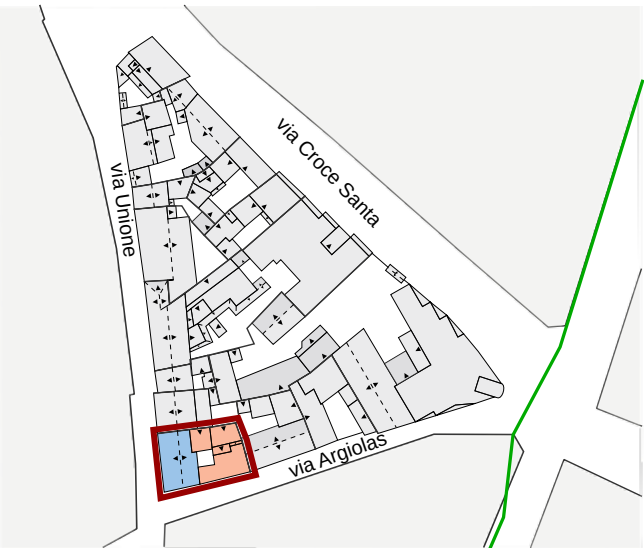
Datazione degli edifici  
scala 1:1500

- Edifici riconducibili al periodo antecedente il 1939
- Edifici riconducibili al periodo 1939 - 1950
- Edifici riconducibili al periodo 1950 - 1970
- Edifici riconducibili al periodo successivo al 1970
- Edifici parzialmente antecedenti al 1939

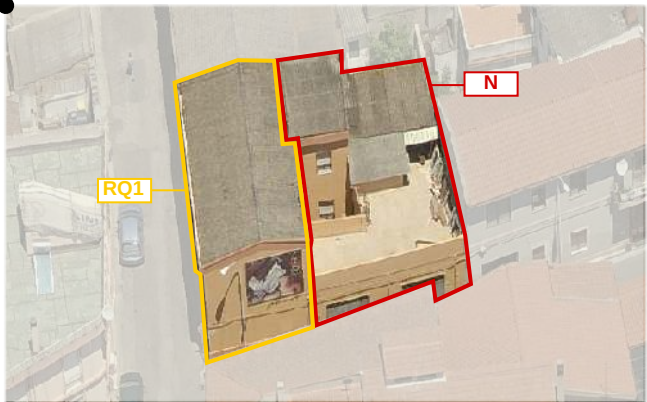
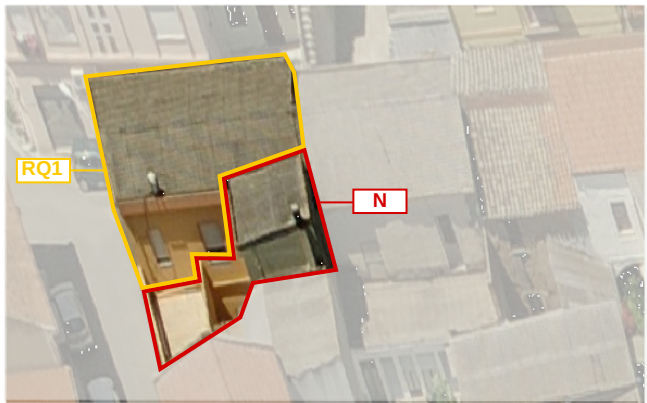
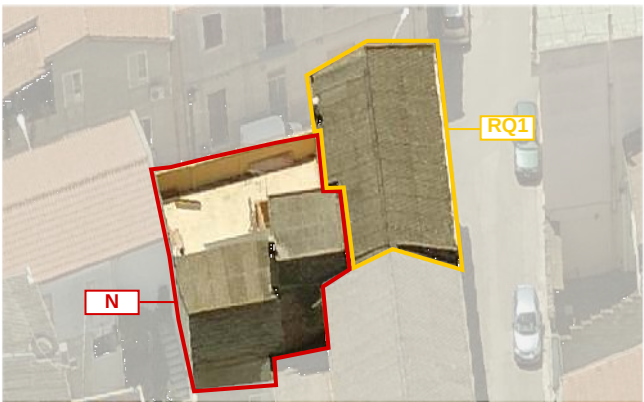
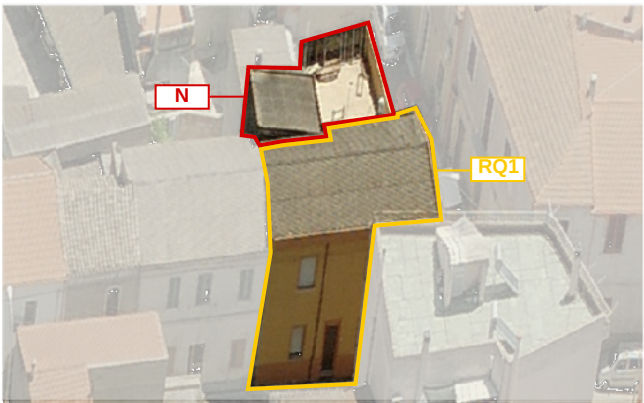
Foto a 45° \_ Classificazione degli edifici

| 01.8.1 | alterazione visivo percettiva (finiture in lastre di cemento amianto, infissi con avvolgibili)<br>alterazione rispetto al tessuto storico (ampliamento volumetrico) |
| 01.8.2 | alterazione visivo percettiva (finiture in lastre di cemento amianto, infissi con avvolgibili)<br>alterazione rispetto al tessuto storico (ampliamento volumetrico) |
