## LOCALIZZAZIONE

indirizzo via Argiolas 5,7,9  
foglio 5 all. A  
mappale 1309  
classificazione  
01.9.1 edificio di nuova costruzione N  
01.9.2 edificio di nuova costruzione N

## SEZIONE TECNICA

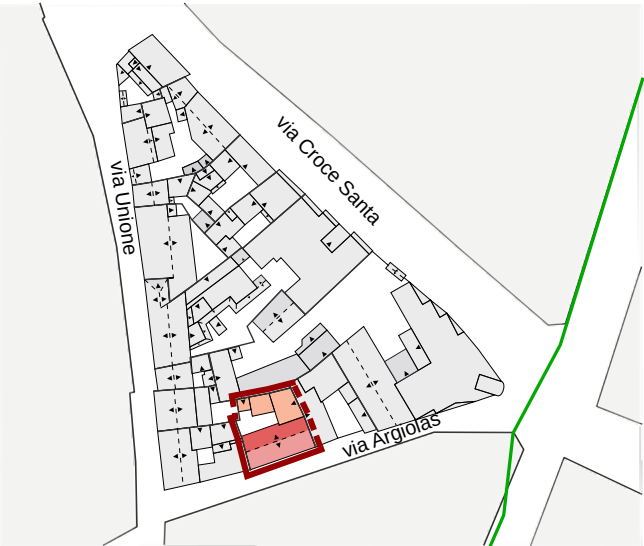
Datazione degli edifici  
scala 1:1000

- Edifici riconducibili al periodo antecedente al 1939
- Edifici riconducibili al periodo 1939 - 1950
- Edifici riconducibili al periodo 1950 - 1970
- Edifici riconducibili al periodo successivo al 1970
- Edifici parzialmente antecedenti al 1939

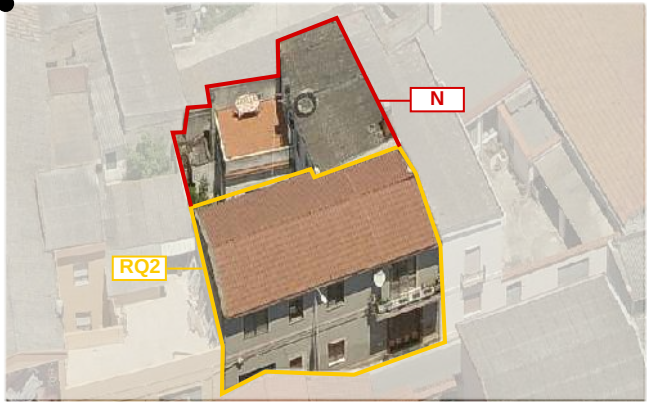
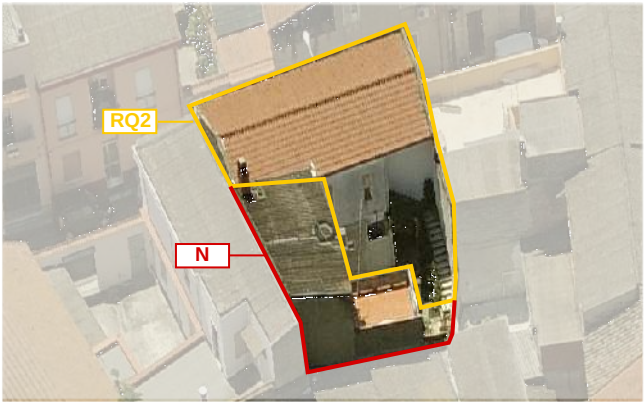
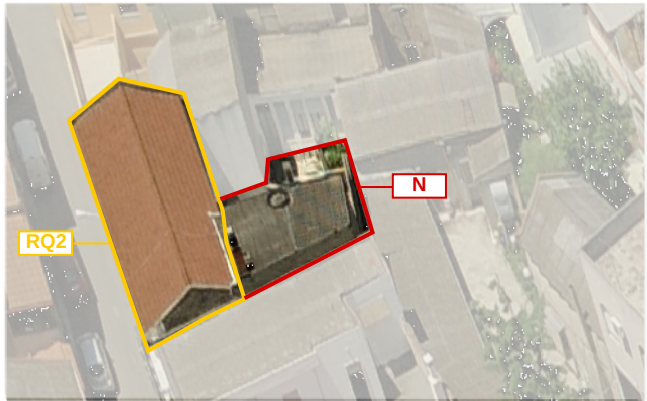
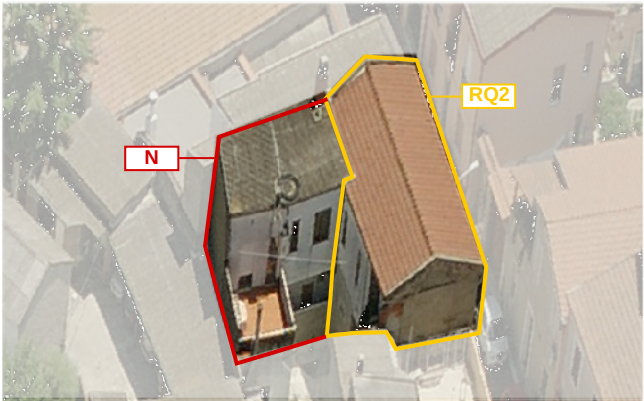
Foto a 45° \_ Classificazione degli edifici

| UMI | DATAZIONE | STATO DI CONSERVAZIONE | |
|---|---|---|---|
| 01.9.1 | tra 1950 e 1970 | struttura sufficiente | finiture sufficienti |
| 01.9.2 | post 1970 | struttura sufficiente | finiture sufficienti |

- 01.9.1** alterazione visivo percettiva (tegole portoghesi, infissi con avvolgibili e zanzariere a vista, balcone fronte strada, serranda metallica)  
alterazione rispetto al tessuto storico (ampliamento volumetrico)
- 01.9.2** alterazione visivo percettiva (finitura in lastre di cemento amianto, infissi con avvolgibili)  
alterazione rispetto al tessuto storico (ampliamento volumetrico)
