## LOCALIZZAZIONE

**indirizzo** via Vittorio Emanuele 11/13  
**foglio** 5 all. A  
**mappale** 377-2052  
**classificazione**  
**3.13.1** edificio da riqualificare RQ2  
**3.13.2** edificio di nuova costruzione N  
**3.13.3** edificio da riqualificare RQ2

IL CENTRO DI PRIMA E ANTICA FORMAZIONE  
Unità Minima di Intervento 13 \_ Isolato 03

3.13a

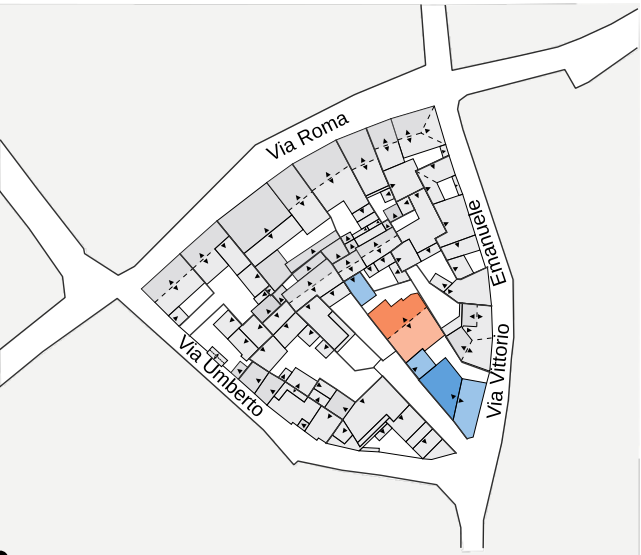
Datazione degli edifici  
scala 1:1500

- Edifici riconducibili al periodo antecedente il 1939
- Edifici riconducibili al periodo 1939 - 1950
- Edifici riconducibili al periodo 1950 - 1970
- Edifici riconducibili al periodo successivo al 1970
- Edifici parzialmente antecedenti al 1939
