## LOCALIZZAZIONE

indirizzo via Vittorio Emanuele 19/21  
foglio 5 all. A  
mappale 2603-2118  
classificazione  
3.15.1 edificio di nuova costruzione N  
3.15.2 edificio di nuova costruzione N

IL CENTRO DI PRIMA E ANTICA FORMAZIONE  
Unità Minima di Intervento 15 \_ Isolato 03

3.15a

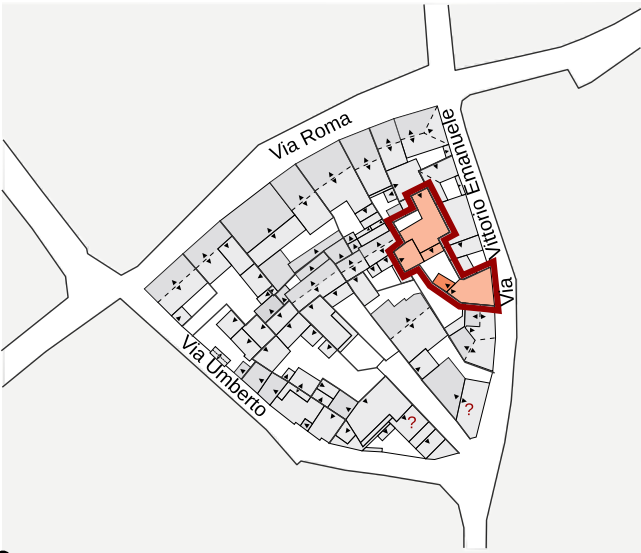
Datazione degli edifici  
scala 1:1500

- Edifici riconducibili al periodo antecedente il 1939
- Edifici riconducibili al periodo 1939 - 1950
- Edifici riconducibili al periodo 1950 - 1970
- Edifici riconducibili al periodo successivo al 1970
- Edifici parzialmente antecedenti al 1939

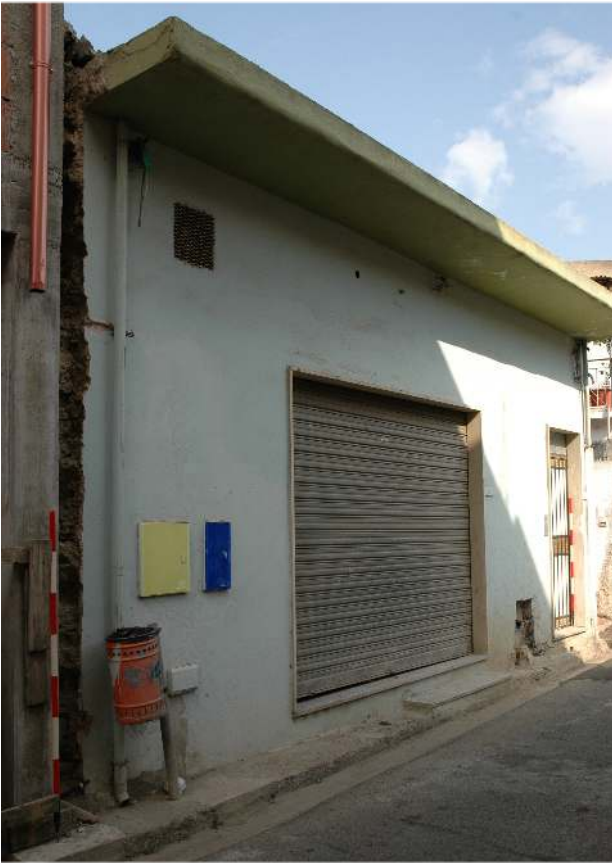
A\_ 2004

| UMI | DATAZIONE | STATO DI CONSERVAZIONE |
|---|---|---|
| 3.15.1 | post 1970 | struttura sufficiente finiture scarso |
| 3.15.2 | post 1970 | struttura sufficiente finiture scarso |

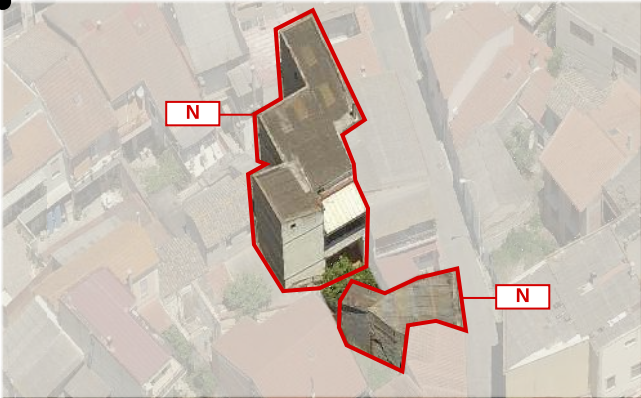
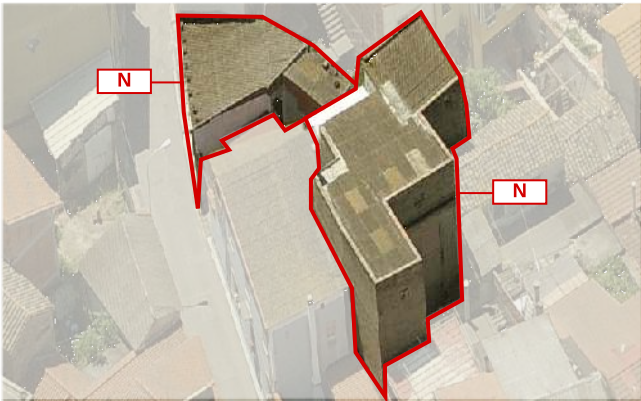
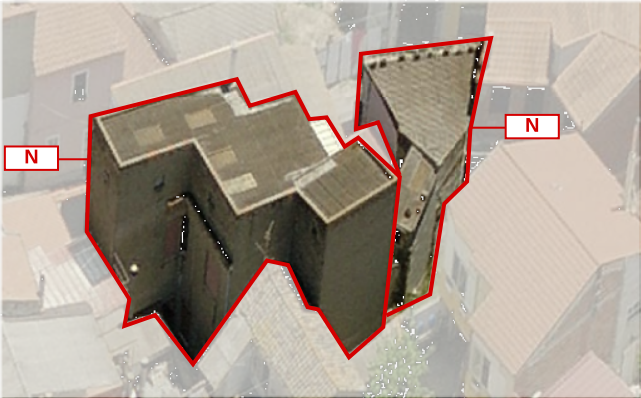
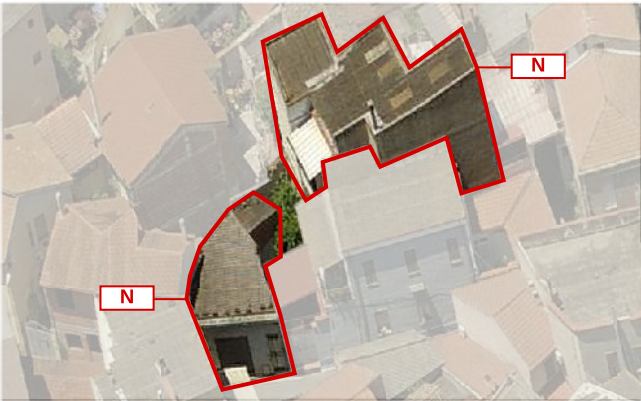
Foto a 45° \_ Classificazione degli edifici

**3.15.1** alterazione visivo percettiva (finitura in lastre di cemento amianto e materiale plastico, infissi con avvolgibili, finitura esterna assente)  
alterazione rispetto al tessuto storico (ampliamento volumetrico)

**3.15.2** alterazione visivo percettiva (finitura in lastre di cemento amianto, infissi con avvolgibili, serranda metallica, portoncino in alluminio, presenza di aggetto, finitura esterna assente)  
alterazione rispetto al tessuto storico (ampliamento volumetrico)
