## LOCALIZZAZIONE

indirizzo via Roma 37  
foglio 5 all. A  
mappale 1286 - 2598  
classificazione  
03.2 edificio di nuova costruzione N

## TIPO EDILIZIO T.0.0

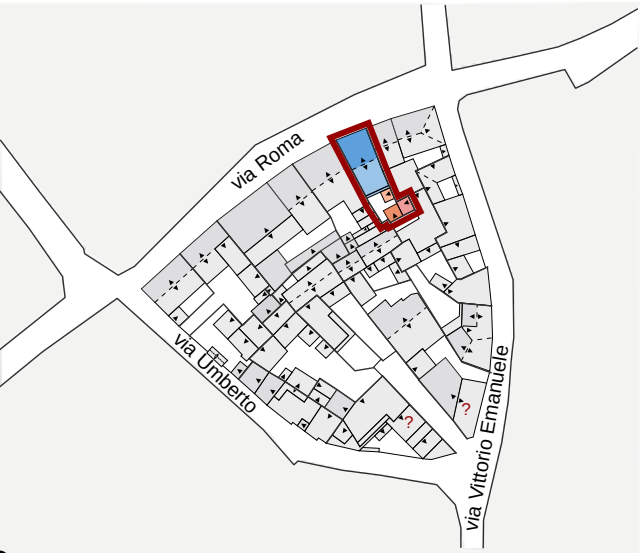
Datazione degli edifici  
scala 1:1500

- Edifici riconducibili al periodo antecedente il 1939
- Edifici riconducibili al periodo 1939 - 1950
- Edifici riconducibili al periodo 1950 - 1970
- Edifici riconducibili al periodo successivo al 1970
- Edifici parzialmente antecedenti al 1939

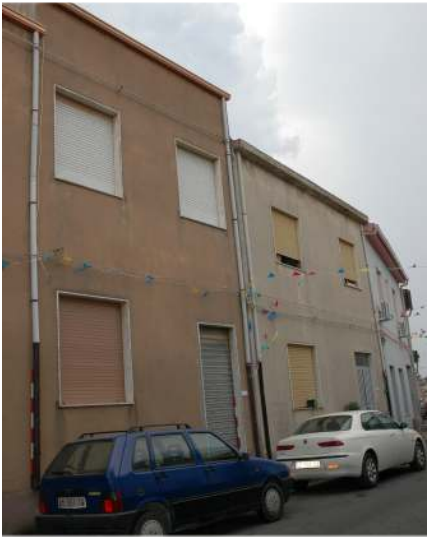
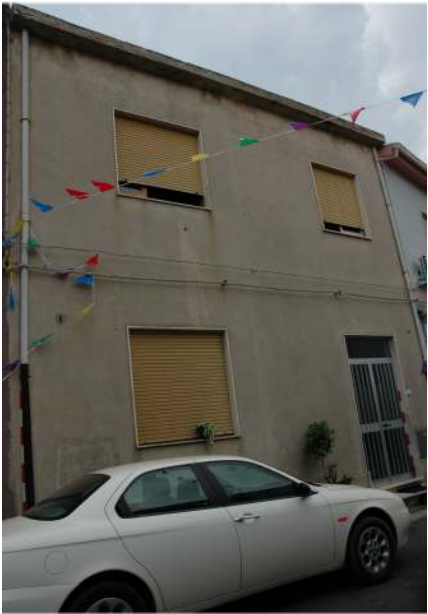
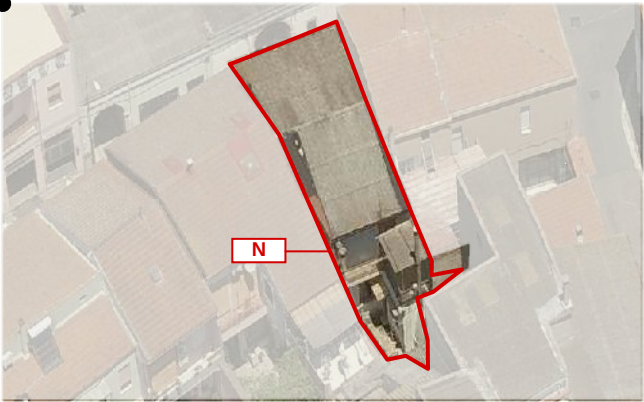
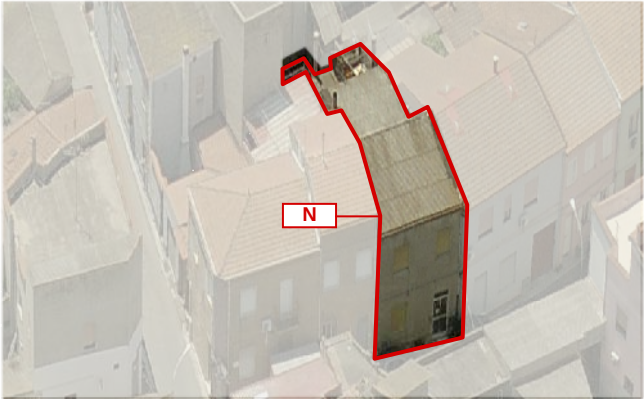
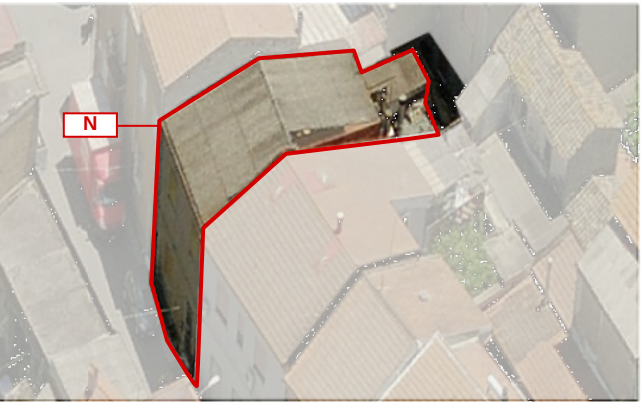
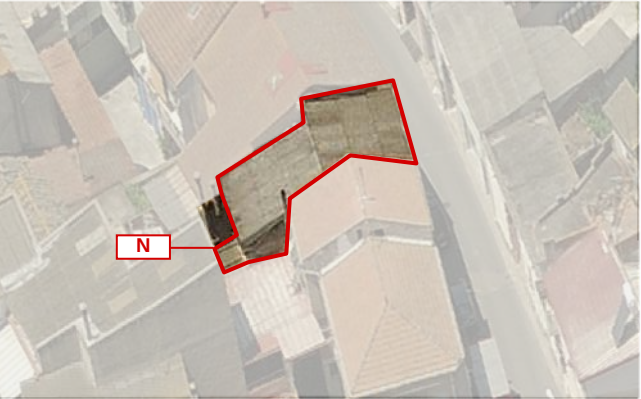
03.2 alterazione visivo percettiva (infissi in metallo con avvolgibili, finiture assenti, pluviali plastici)  
alterazione rispetto al tessuto storico (rapporti planovolumetrici non coerenti con l'edificato storico)

tipo edilizio di riferimento  
- La UMI 03.2 deriva dal frazionamento di una unità edilizia che raggruppava la UMI 03.2 e 03.1  
- l'edificato storico era caratterizzato da sviluppo a C allineato sull'attuale via Roma con corte interna posteriore.  
- a seguito della demolizione del fabbricato storico e dell'edificazione del nuovo fabbricato (post 1970) l'attuale UMI  
- i rapporti planovolumetrici non sono coerenti con le tipologie storiche
