Individuazione UMI \_ Carta di impianto 1939

### LOCALIZZAZIONE

**indirizzo** via Roma 37  
**foglio** 5 all. A  
**mappale** 3288  
**classificazione**  
**03.3.1** Edificio di nuova costruzione N  
**03.3.2** Edificio conservato con trasformazioni reversibili o coerenti \_ ST2

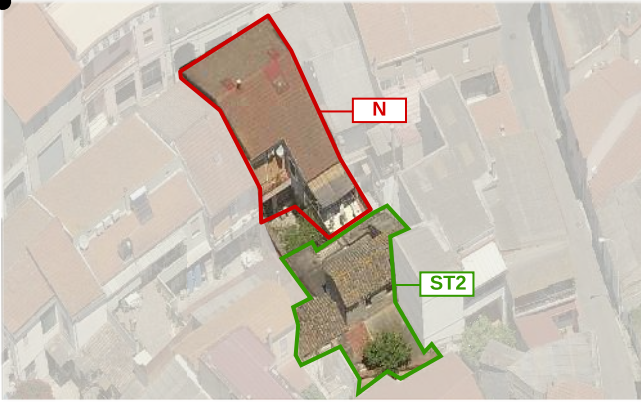
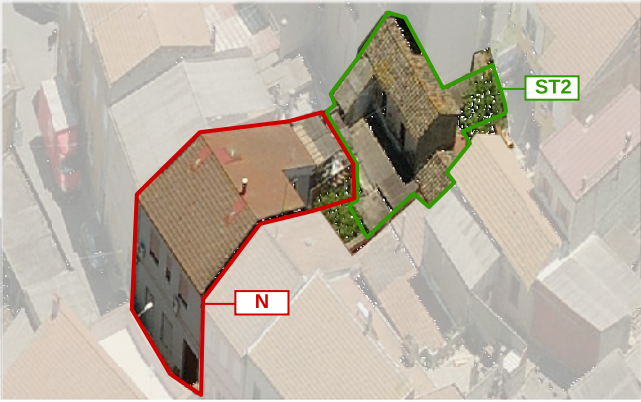
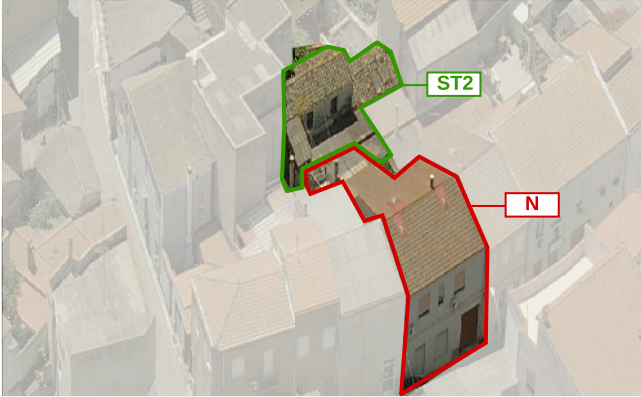
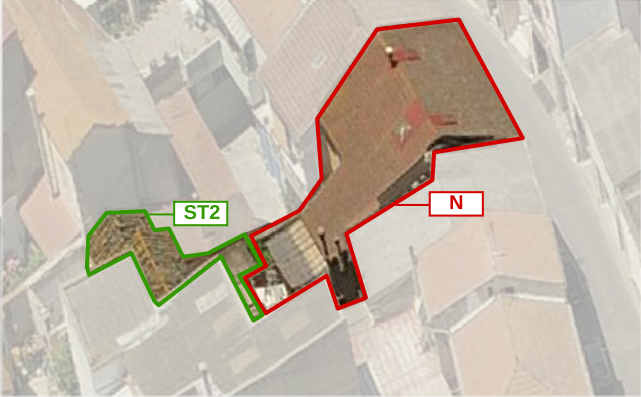
**03.3.1** alterazione visivo percettiva (infissi in metallo con avvolgibili, serrande metalliche, impianti a vista, aperture con ritmi non congrui)  
alterazione rispetto al tessuto storico (ampliamento planivolumetrico)

**03.3.2** alterazione visivo percettiva (materiali non congrui negli ampliamenti)

- l'edificio storico era costituito da due corpi di fabbrica. Il primo, ormai demolito, antistante e prospiciente la via Roma. Il secondo, ancora esistente (03.3.2) costituito da un corpo di fabbrica trasversale al lotto.
- la UMI 03.3.1 ha sostituito, previa demolizione, il corpo prospiciente la via Roma invertendo la posizione del portale di accesso carrabile.
