## LOCALIZZAZIONE

indirizzo via Roma 24  
foglio 5 all. A  
mappale 3278  
classificazione  
04.3 Rudere

IL CENTRO DI PRIMA E ANTICA FORMAZIONE  
Unità Minima di Intervento 03 \_ Isolato 04

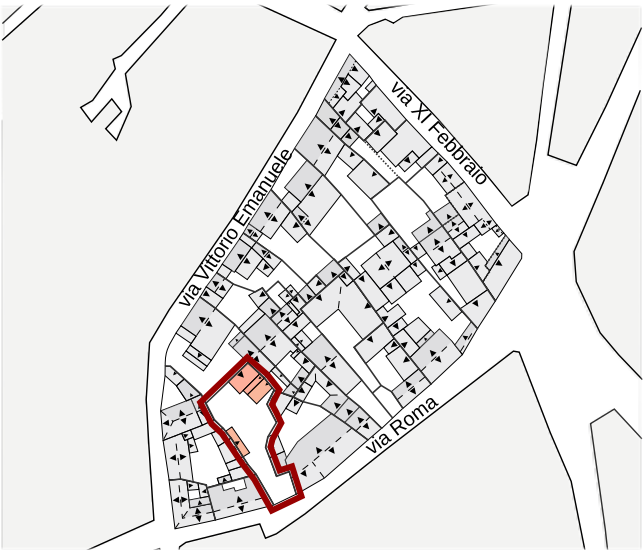
Datazione degli edifici  
scala 1:2000

- Edifici riconducibili al periodo antecedente il 1939
- Edifici riconducibili al periodo 1939 - 1950
- Edifici riconducibili al periodo 1950 - 1970
- Edifici riconducibili al periodo successivo al 1970
- Edifici parzialmente antecedenti al 1939

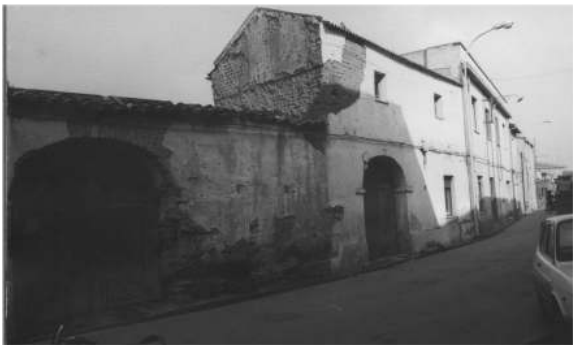
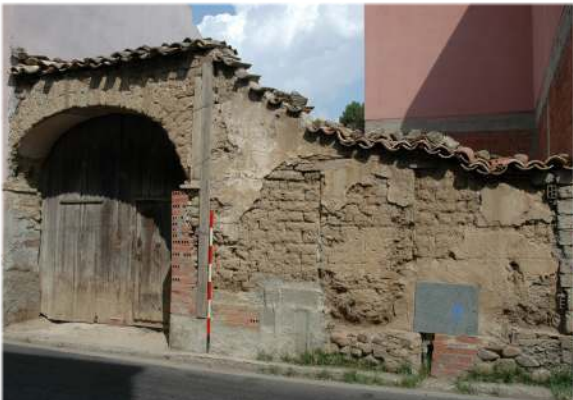
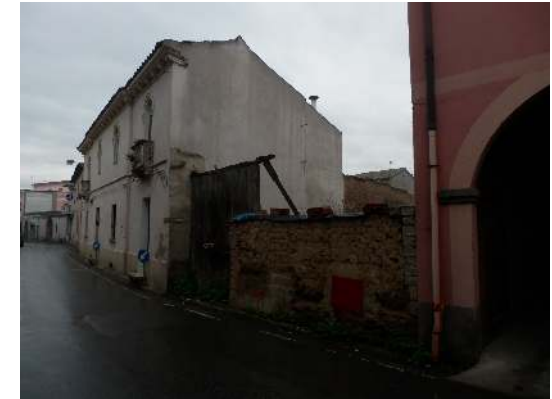
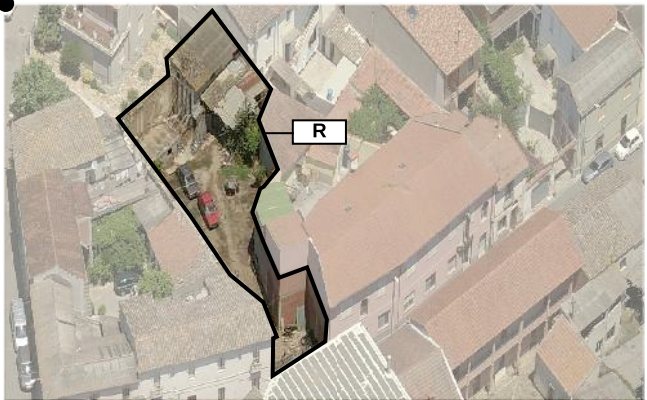
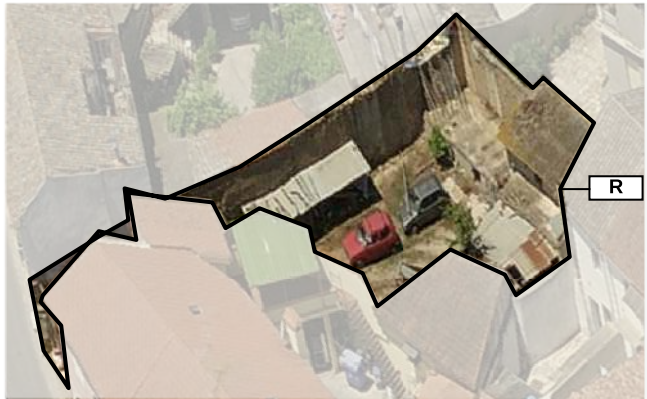
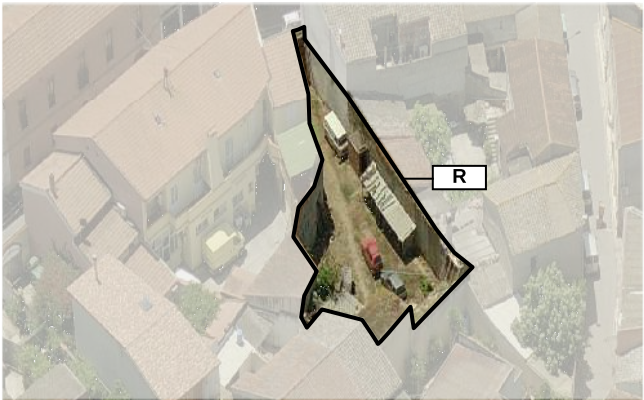
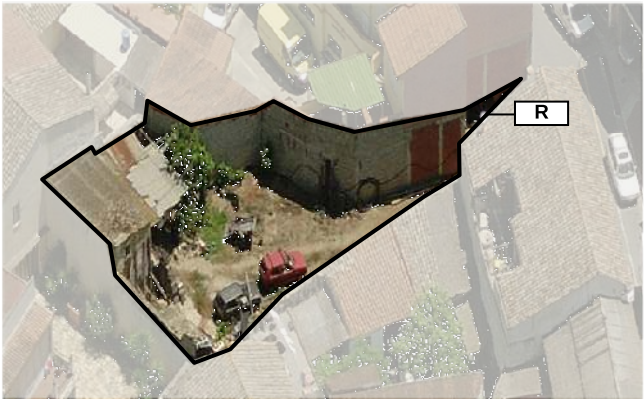
Foto a 45° \_ Classificazione degli edifici

| UMI | DATAZIONE | STATO DI CONSERVAZIONE | |
|---|---|---|---|
| 04.3 | tra 1970 e 1970 | struttura scarso | finiture scarso |

04.3 alterazione rispetto al tessuto storico

| fondazioni | murature | solai | coperture |
|---|---|---|---|
| - | blocchi cls | - | falda singola |
| - | - | l- | cemento amianto |

**tipo edilizio di riferimento**  
- la tipologia storica è riconducibile al corpo di fabbrica posteriore con corte antistante e corpi sul fronte strada. I volumi storici sono stati demoliti. Attualmente sono presenti dei volumi comunque incoerenti con l'edificato storico e con bassissima qualità architettonica.  
**tipo di accesso al lotto** carrabile (portale)  
**tipo di recinzione** cieca  
**destinazione d'uso degli spazi aperti** pertinenza diretta dell'abitazione  
**note e criticità** - presenza di portale documentata, ma attualmente demolito
