indirizzo via Roma 6-8  
foglio 5 all. A  
mappale 258  
classificazione  
04.8.1 Edificio conservato con trasformazioni sostanziali \_ RQ1  
04.8.2 Edificio di nuova costruzione N

IL CENTRO DI PRIMA E ANTICA FORMAZIONE  
Unità Minima di Intervento 08 \_ Isolato 04

04.8a

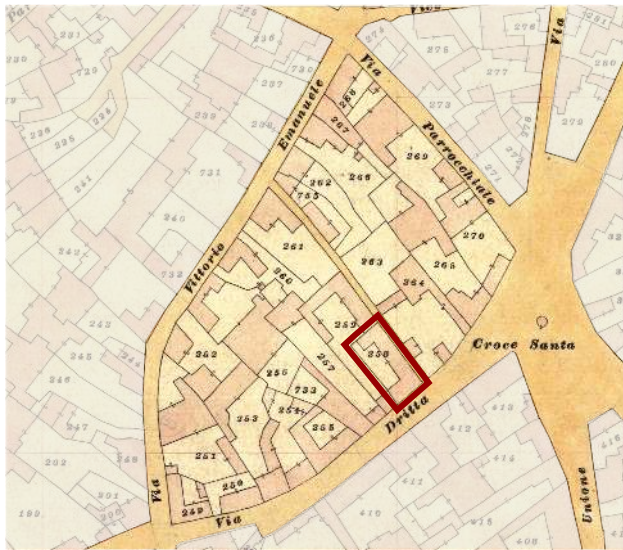
Individuazione UMI \_ Carta di impianto 1939

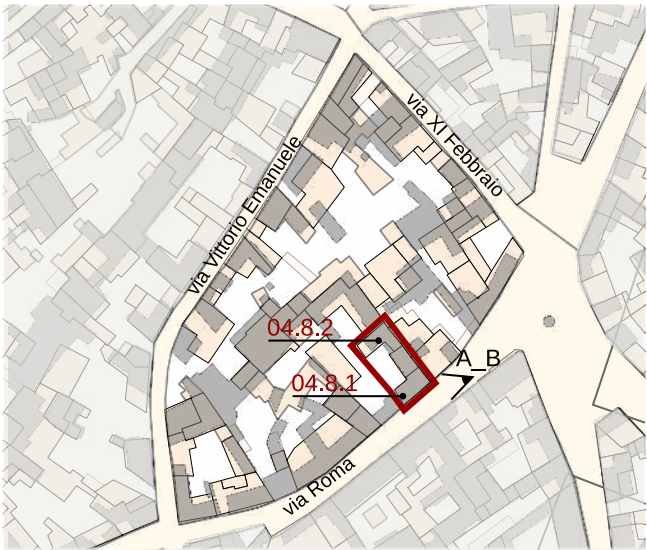
Individuazione UMI \_ GIS impianto attuale con 1939  
scala 1:2000

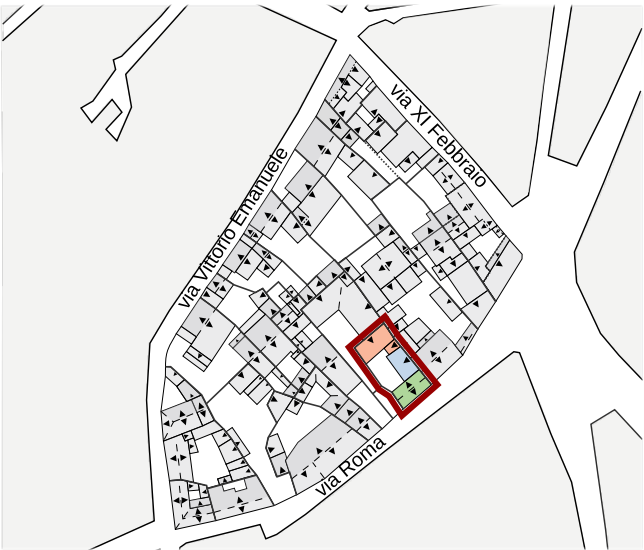
Datazione degli edifici  
scala 1:2000

- Edifici riconducibili al periodo antecedente il 1939
- Edifici riconducibili al periodo 1939 - 1950
- Edifici riconducibili al periodo 1950 - 1970
- Edifici riconducibili al periodo successivo al 1970
- Edifici parzialmente antecedenti al 1939

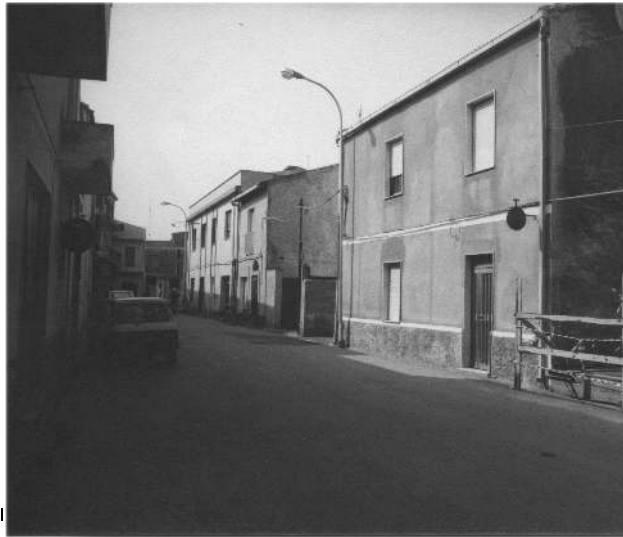
A\_ 1984

- Edifici di valore storico**
- ST1** conservati
  - ST2** conservati + trasformazioni reversibili o coerenti
  - ST3** degradati
  - ST4** degradati + trasformazioni reversibili o coerenti
- Edifici da riqualificare**
- RQ1** conservati + trasformazioni sostanziali
  - RQ2** degradati + trasformazioni sostanziali
- Edifici alterati o di nuova costruzione**
- N**
- Rudere**
- R**
- Aree libere**
- AL**

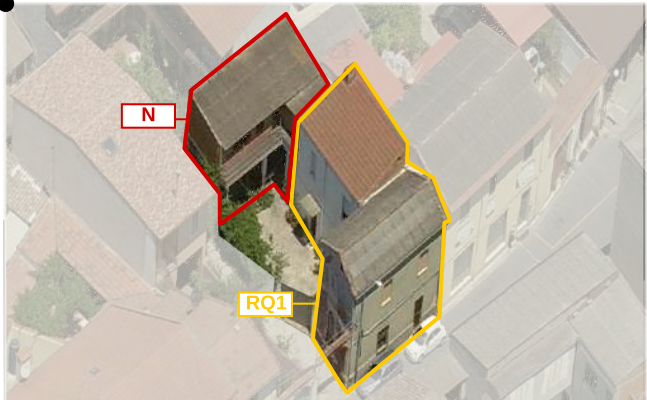
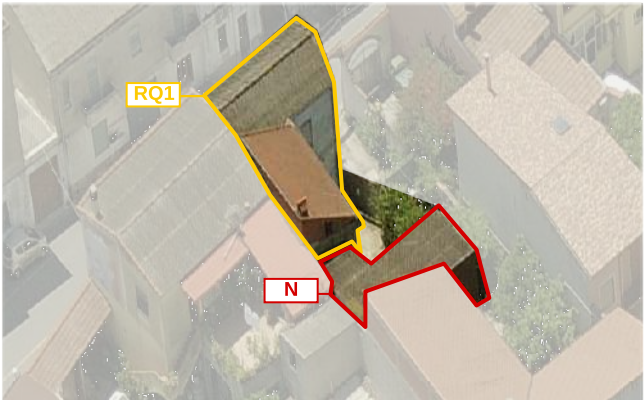
Foto a 45° \_ Classificazione degli edifici

- 04.8.1** alterazione visivo percettiva (lastre in cemento amianto, infissi in alluminio, avvolgibili plastici)  
alterazione rispetto al tessuto storico (sopraelevazione corpo posteriore) con copertura a falda singola
- 04.8.2** alterazione visivo percettiva (finitura in lastre di cemento amianto)  
alterazione rispetto al tessuto storico (ampliamento volumetrico)
