indirizzo via Roma 16  
foglio 5 all. A  
mappale 265  
classificazione  
05.10 edificio di nuova costruzione N

IL CENTRO DI PRIMA E ANTICA FORMAZIONE  
Unità Minima di Intervento 10 \_ Isolato 05

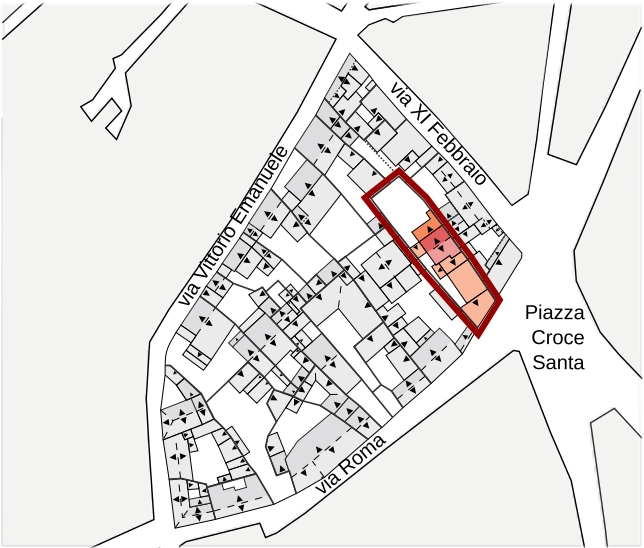
Datazione degli edifici  
scala 1:2000

- Edifici riconducibili al periodo antecedente il 1939
- Edifici riconducibili al periodo 1939 - 1950
- Edifici riconducibili al periodo 1950 - 1970
- Edifici riconducibili al periodo successivo al 1970
- Edifici parzialmente antecedenti al 1939

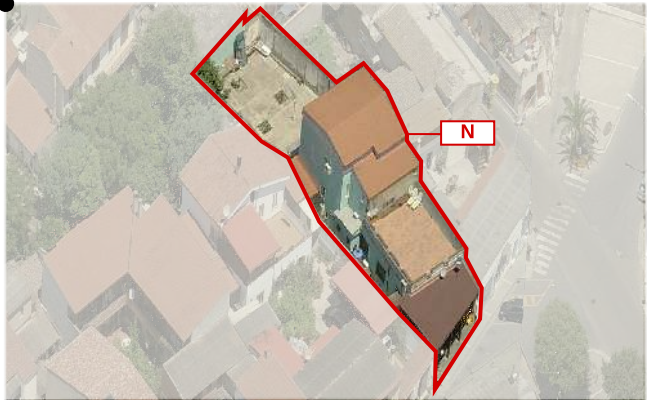
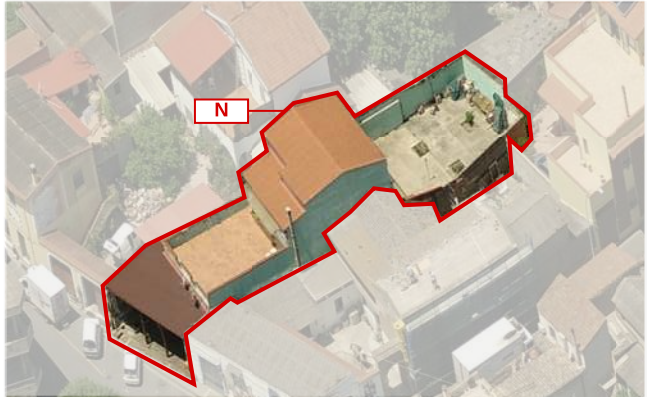
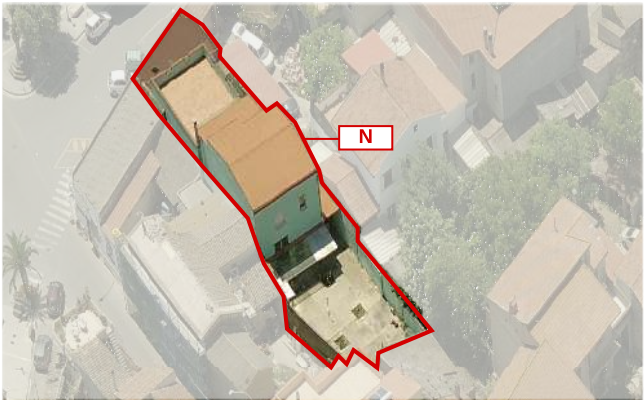
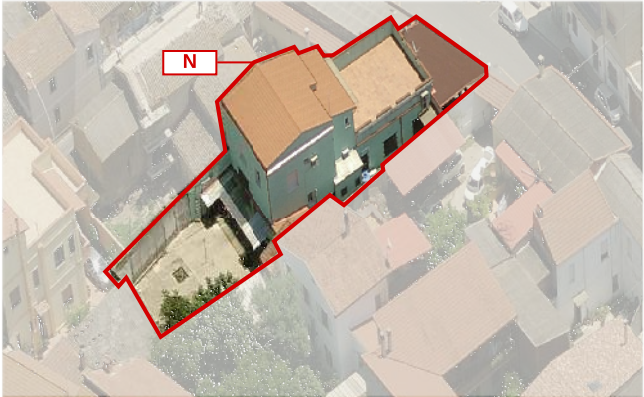
Foto a 45° \_ Classificazione degli edifici

- Edifici di valore storico**
- ST1** conservati
  - ST2** conservati + trasformazioni reversibili o coerenti
  - ST3** degradati
  - ST4** degradati + trasformazioni reversibili o coerenti
- Edifici da riqualificare**
- RQ1** conservati + trasformazioni sostanziali
  - RQ2** degradati + trasformazioni sostanziali
- Edifici alterati o di nuova costruzione**
- N**
- Rudere**
- R**
- Aree libere**
- AL**

05.10 alterazione visivo percettiva (tegole portoghesi, lastra metallica, infissi con avvolgibili, cancello metallico)  
alterazione rispetto al tessuto storico (ampliamento volumetrico)
