indirizzo via Roma 18 \_ via XI Febbraio 1/3

IL CENTRO DI PRIMA E ANTICA FORMAZIONE  
Unità Minima di Intervento 11 \_ Isolato 05

05.11a

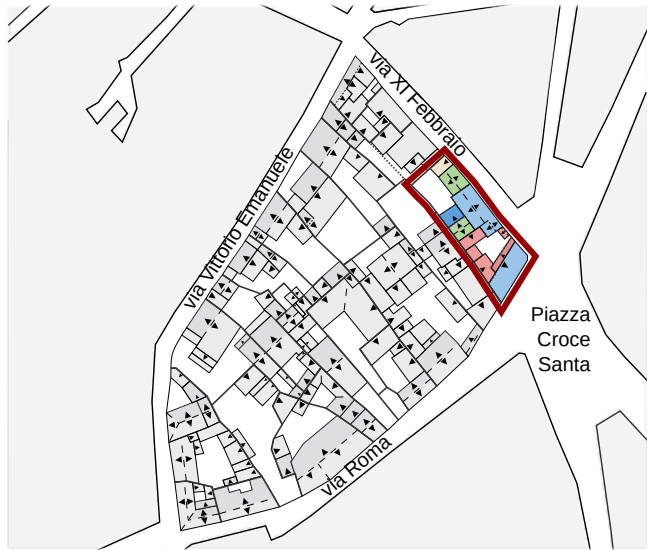
Datazione degli edifici  
scala 1:2000

- Edifici riconducibili al periodo antecedente il 1939
- Edifici riconducibili al periodo 1939 - 1950
- Edifici riconducibili al periodo 1950 - 1970
- Edifici riconducibili al periodo successivo al 1970
- Edifici parzialmente antecedenti al 1939

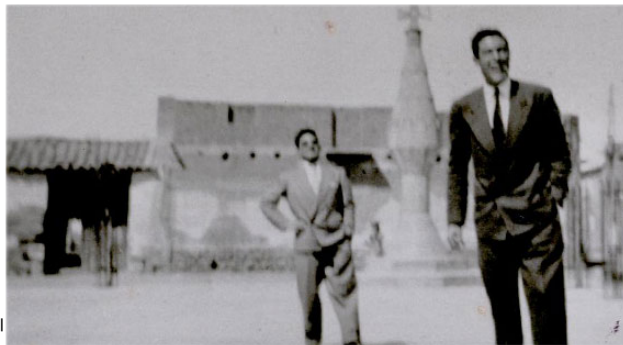
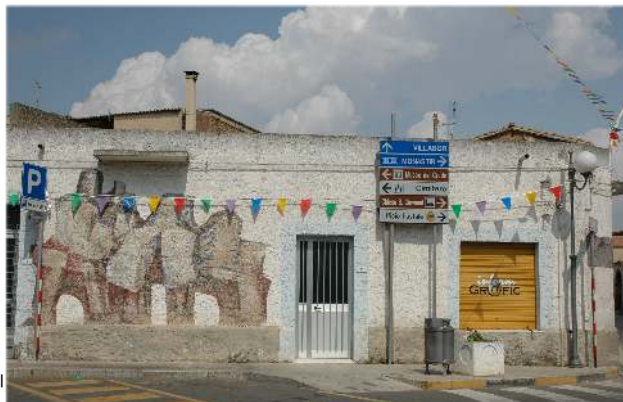
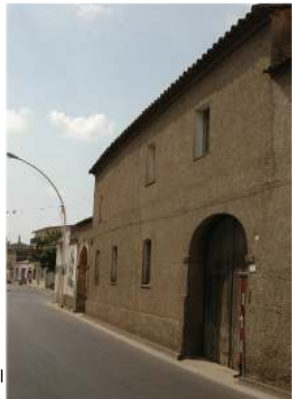
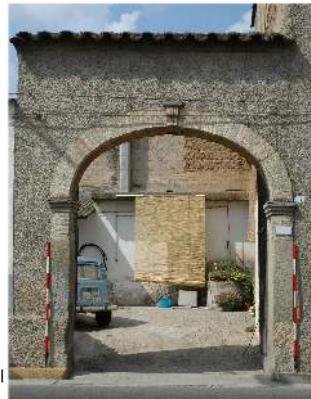
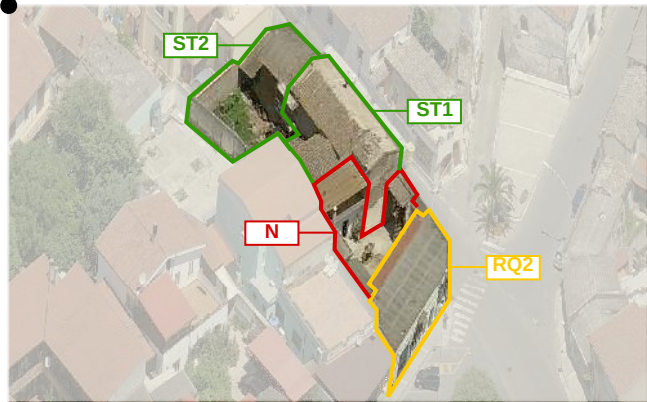
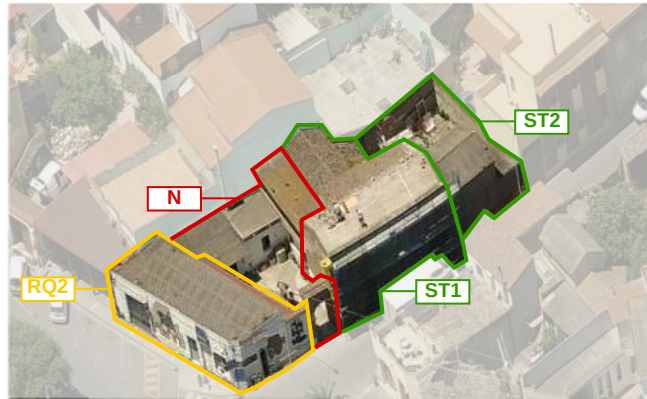
Foto a 45° \_ Classificazione degli edifici

- 05.11.1** alterazione visivo percettiva (lastre in cemento amianto, tegole portoghesi, infissi con avvolgibili serranda metallica, oggetto fronte strada, serranda metallica)
- 05.11.2** alterazione rispetto al tessuto storico (ampliamento volumetrico)
- 05.11.2** alterazione visivo percettiva (lastre in cemento amianto)
- 05.11.2** alterazione rispetto al tessuto storico (ampliamento volumetrico)
- 05.11.3** alterazione visivo percettiva (infissi con frate metalliche)
- 05.11.3** alterazione rispetto al tessuto storico (ampliamento volumetrico)
- 05.11.4** alterazione visivo percettiva (finitura in lastre di cemento amianto)
- 05.11.4** alterazione rispetto al tessuto storico (ampliamento volumetrico)
