Foto a 45° \_ Classificazione degli edifici

indirizzo via Arbarei 1/3  
foglio 5 all. A  
mappale 272  
classificazione  
6.4.1 edificio di valore storico ST4  
6.4.2 rudere R

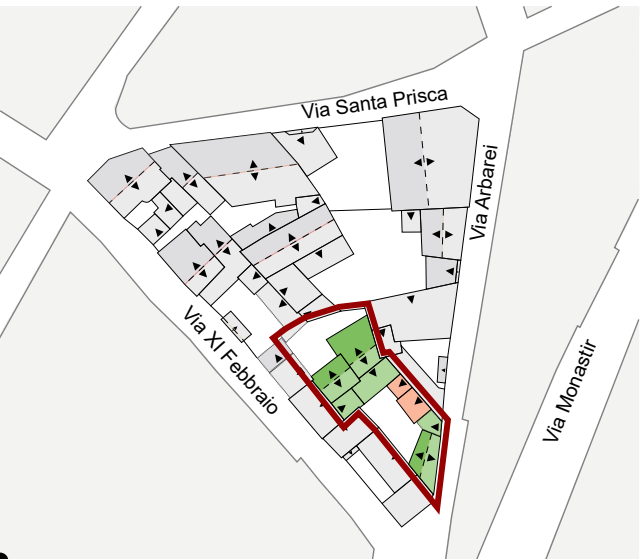
Datazione degli edifici  
scala 1:1000

- Edifici riconducibili al periodo antecedente al 1939
- Edifici riconducibili al periodo 1939 - 1950
- Edifici riconducibili al periodo 1950 - 1970
- Edifici riconducibili al periodo successivo al 1970
- Edifici parzialmente antecedenti al 1939

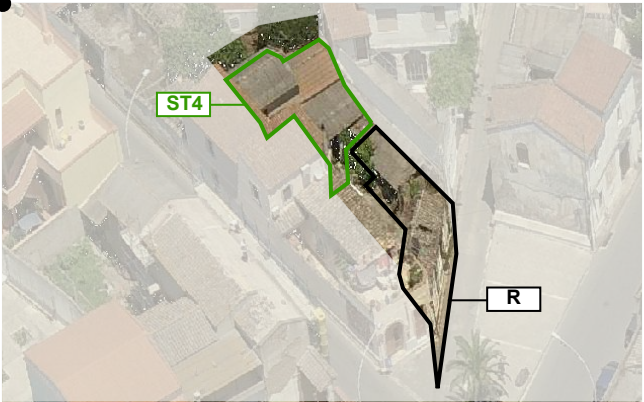
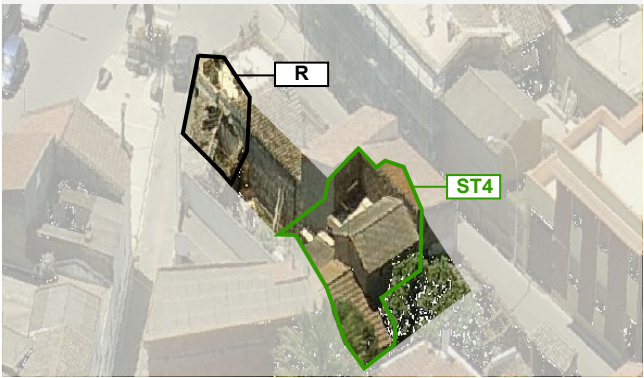
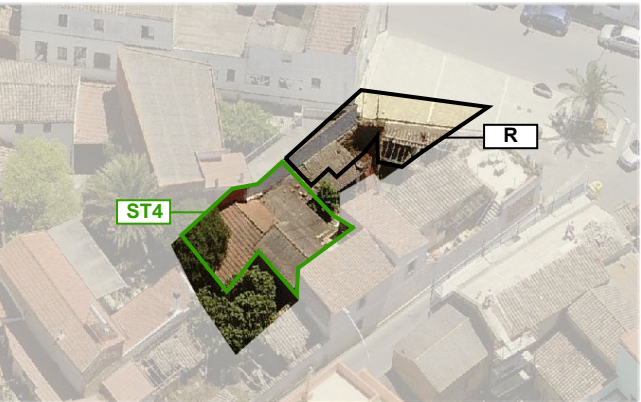
- Edifici di valore storico**
- ST1** conservati
  - ST2** conservati + trasformazioni reversibili o coerenti
  - ST3** degradati
  - ST4** degradati + trasformazioni reversibili o coerenti
- Edifici da riqualificare**
- RQ1** conservati + trasformazioni sostanziali
  - RQ2** degradati + trasformazioni sostanziali
- N** Edifici alterati o di nuova costruzione
- R** Rudere
- AL** Aree libere

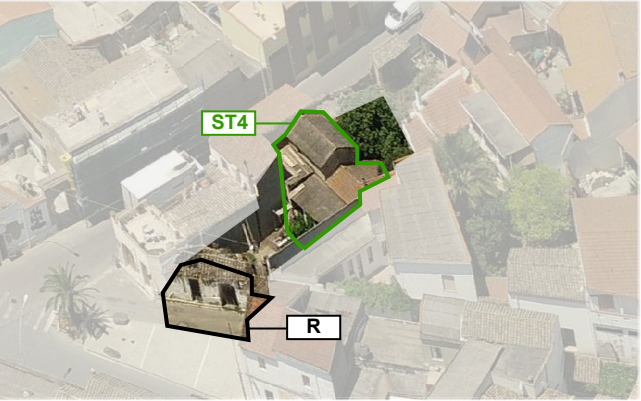
| UMI | DATAZIONE | STATO DI CONSERVAZIONE | |
|---|---|---|---|
| 6.4.1 | ante 1939 | struttura medio | finiture scarso |
| 6.4.2 | ante 1939 (+ tettoie post 1970) | struttura scarso | finiture scarso |

6.4.1 alterazione visivo percettiva (copertura in amianto)  
6.4.2 alterazione rispetto al tessuto storico (ampliamento volumetrico)

**tipo edilizio di riferimento**  
la UMI ha mantenuto quasi inalterato l'impianto del 1939 costituito da due corpi di fabbrica su lotto rettangolare, allungato e ortogonale all'asse stradale. Il corpo principale si trova nella parte posteriore del lotto, con piccola corte posteriore e ampia corte anteriore. Il corpo secondario, edificato a filo strada e parallelo ad essa, a seguito della realizzazione di nuove tettoie attualmente assume sviluppo ad ELLE, creando un unicum con il corpo principale  
**tipo di accesso al lotto** pseudo carrabile (semi arco) pedonale (portoncino)  
**tipo di recinzione** cieca  
**destinazione d'uso degli spazi aperti** pertinenza diretta dell'abitazione  
**note e criticità** portale a semi-arco
