Individuazione UMI \_ Carta di impianto 1939

IL CENTRO DI PRIMA E ANTICA FORMAZIONE  
Unità Minima di Intervento 05 \_ Isolato 06

6.5a

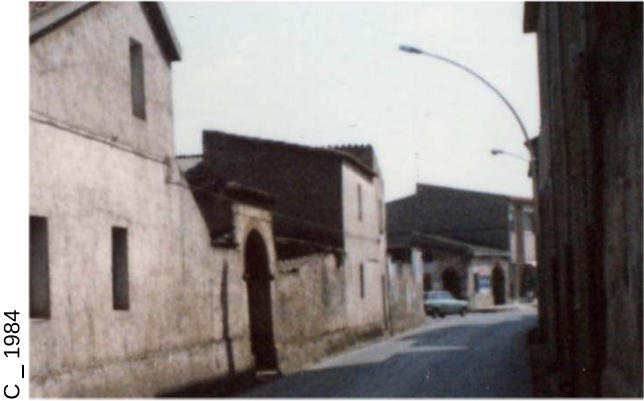
C \_ 1984

\* nella documentazione fotografica del 1984 e del 2004 è visibile un portoncino pedonale sulla via XI Febbraio, con accesso diretto al corpo di fabbrica principale

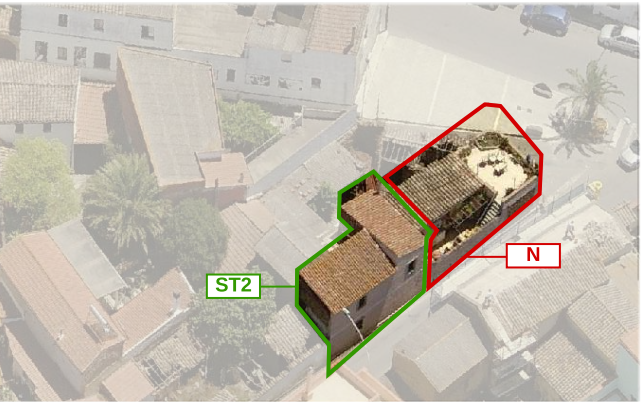
Foto a 45° \_ Classificazione degli edifici

6.5.1 alterazione visivo percettiva (copertura in tegole portoghesi 6.5.1a)  
6.5.2 alterazione rispetto al tessuto storico (ampliamento volumetrico)
