## LOCALIZZAZIONE

IL CENTRO DI PRIMA E ANTICA FORMAZIONE  
Unità Minima di Intervento 07 \_ Isolato 06

6.7a

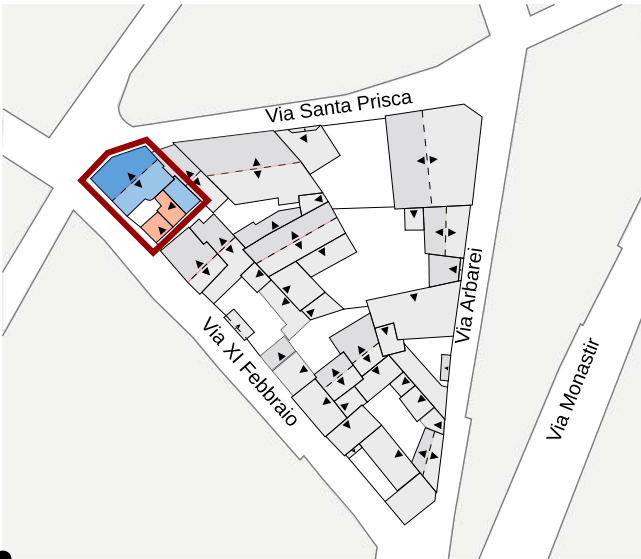
Datazione degli edifici  
scala 1:1000

- Edifici riconducibili al periodo antecedente il 1939
- Edifici riconducibili al periodo 1939 - 1950
- Edifici riconducibili al periodo 1950 - 1970
- Edifici riconducibili al periodo successivo al 1970
- Edifici parzialmente antecedenti al 1939
