## LOCALIZZAZIONE

indirizzo piazza Croce Santa, 4/5  
foglio 5 all. A  
mappale 1898 - 1896  
classificazione  
8.11 edificio di nuova costruzione N

## SEZIONE TECNICA

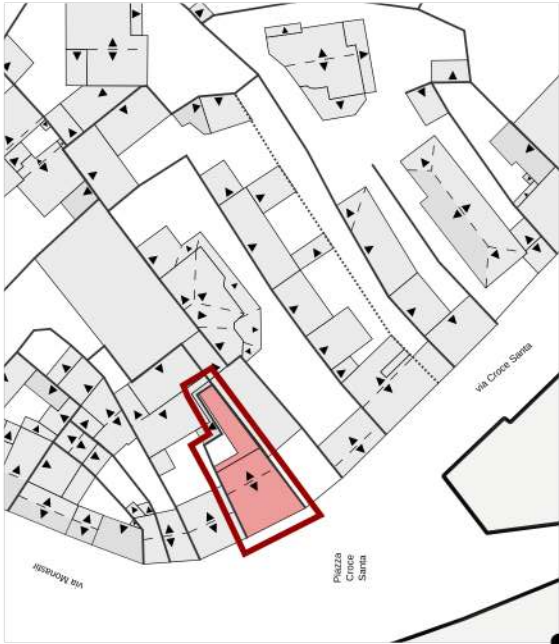
Datazione degli edifici  
scala 1:1000

- Edifici riconducibili al periodo antecedente il 1939
- Edifici riconducibili al periodo 1939 - 1950
- Edifici riconducibili al periodo 1950 - 1970
- Edifici riconducibili al periodo successivo al 1970
- Edifici parzialmente antecedenti al 1939

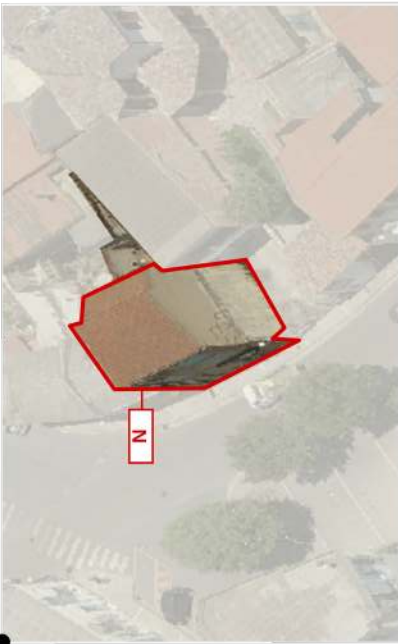
Foto a 45° \_ Classificazione degli edifici

**8.11** alterazione visivo percettiva (paramento ceramico, infissi in alluminio con avvolgibili e serranda metallica)  
alterazione rispetto al tessuto storico ( rapporti planovolumetrici non coerenti con l'edificato storico)

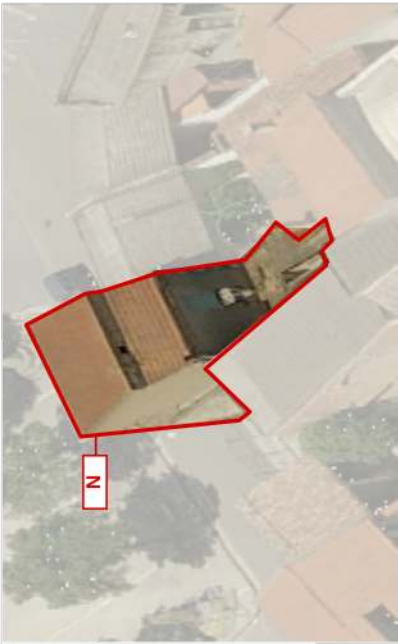
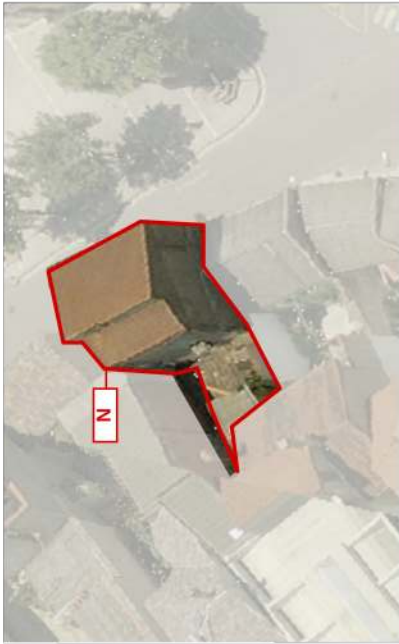
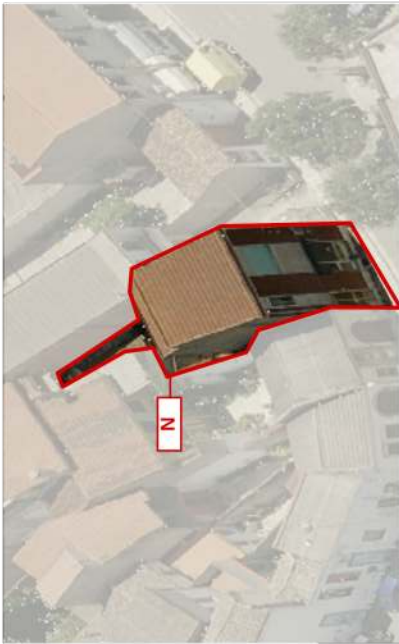
- come risulta dalla mappa catastale e dalle fotografie d'archivio, l'edificio preesistente sulla UMI 8.11, consisteva in un volume basso, ortogonale rispetto alla via Croce Santa, probabilmente un ricovero attrezzi o animali o un'attività commerciale.  
- dell'edificio storico non si ha più alcuna traccia a seguito della demolizione e ricostruzione dell'immobile attuale.  
- la tipologia architettonica di riferimento è "edificio su fronte strada con corte retrostante"  
**tipo di accesso al lotto** pedonale (portoncino)  
**tipo di recinzione** cieca  
**destinazione d'uso degli spazi aperti** pertinenza diretta dell'abitazione  
**note e criticità** -
