Foto a 45° \_ Classificazione degli edifici

| LOCALIZZAZIONE | | | |
|---|---|---|---|
| indirizzo piazza Croce Santa, 2<br>foglio 5 all. A<br>mappale 3638 - 1897<br>classificazione<br>8.13.a edificio di nuova costruzione N<br>8.13.b edificio conservato con trasformazioni sostanziali RQ1 | | | |

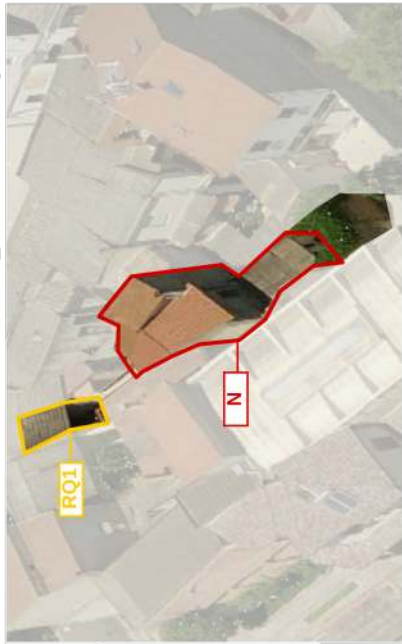
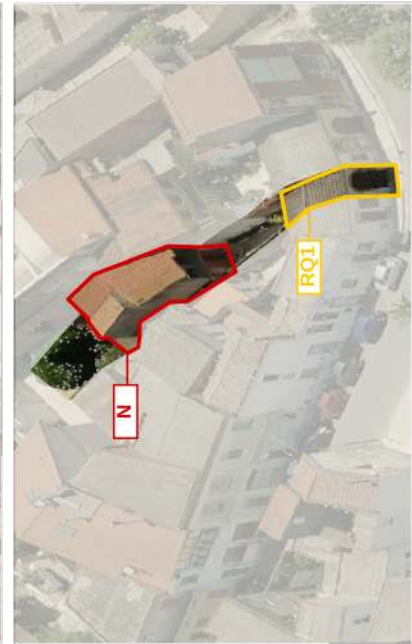
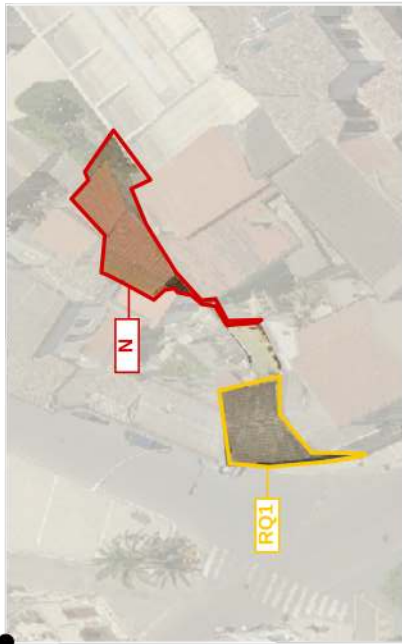
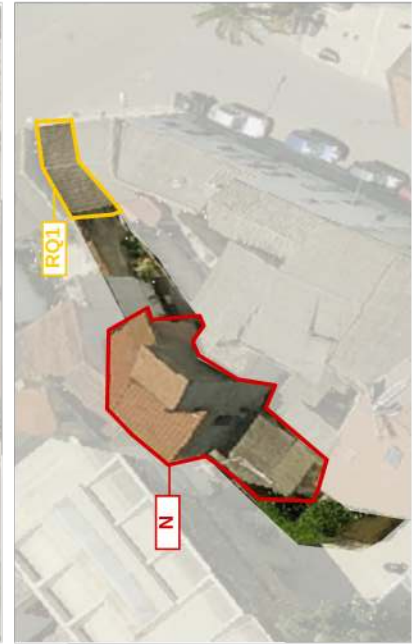
| LOCALIZZAZIONE | | | |
|---|---|---|---|
| 08.13.a alterazione visivo percettiva (coperture in cemento amianto, finiture assenti)<br>alterazione rispetto al tessuto storico (amplianti volumetrici non coerenti) | | | |
| 08.13.b alterazione visivo percettiva (coperture in cemento amianto, finiture assenti)<br>alterazione rispetto al tessuto storico (amplianti volumetrici non coerenti) | | | |
| - la UMI 8.13.a nasce dall'ampliamento di un volume storico. | | | |
| - la UMI 8.13.b è l'ampliamento del volume sul fronte strada di una unità più ampia | | | |
| - la tipologia di riferimento è l'edificio con corte antistante e retrostante. | | | |
| note e criticità presenza di portale ad arco | | | |
