Individuazione UMI \_ Carta di impianto 1939

indirizzo via Monastir, 32/34  
foglio 5 all. A  
mappale 2536 - 2537 - 3695  
classificazione  
8.23.1 edificio di nuova costruzione N  
8.23.2 edificio di nuova costruzione N

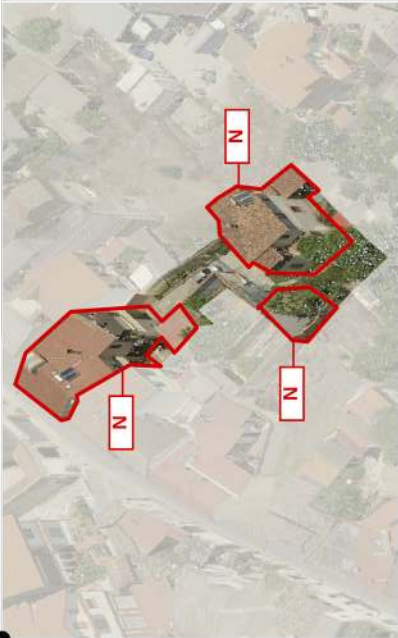
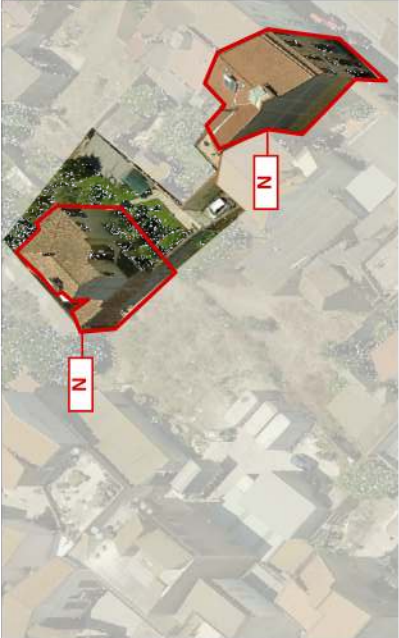
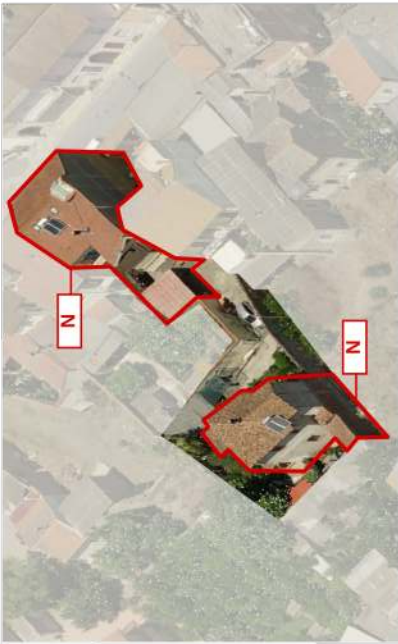
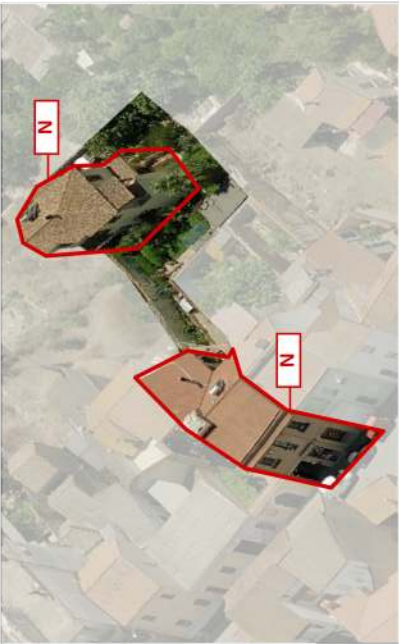
| UMI | DATAZIONE | STATO DI CONSERVAZIONE |
|---|---|---|
| 8.23.1 | post 1970 | struttura buono<br>finiture buono |
| 8.23.2 | post 1970 | struttura buono<br>finiture buono |

8.23.1 alterazione visivo percettiva (impianti a vista, infissi non coerenti, ritmi delle bucatore non coerenti)  
alterazione rispetto al tessuto storico (rapporti planovolumetrici non coerenti con il costruito storico)  
8.23.2 alterazione visivo percettiva (impianti a vista, infissi non coerenti, ritmi delle bucatore non coerenti, finiture incomplete)  
alterazione rispetto al tessuto storico (rapporti planovolumetrici non coerenti con il costruito storico, tipologia di edificio non coerente)

- l'edificio storico era caratterizzato da un corpo prospiciente la via Monastir, attualmente sostituito dalla UMI 8.23.1  
- Entrambe le UMI 8.23.1 e 2 sono di recente edificazione. La UMI 8.23.1 ha le stesse caratteristiche tipologiche della costruzione storica.  
- La UMI 78.23.2 non è riconducibile a alcuna tipologia  
tipo di accesso al lotto carrabile (portale architravato)  
tipo di recinzione cieca
