Foto a 45° \_ Classificazione degli edifici

| LOCALIZZAZIONE | | | |
|---|--|---|---|
| indirizzo via Monastir 38, 40, 42 | | | |
| 8.25.1 edificio da riqualificare, conservato e con trasformazioni sostanziali RQ1 | | | |

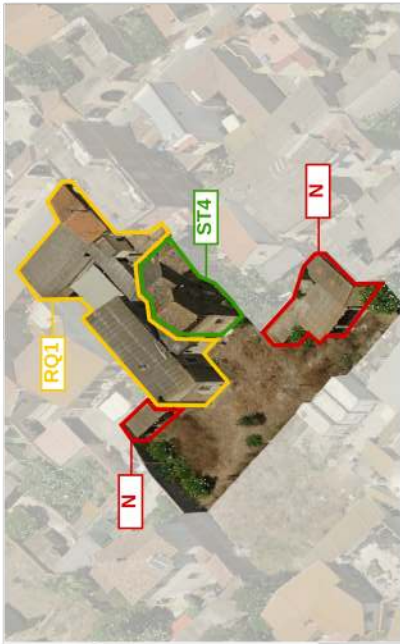
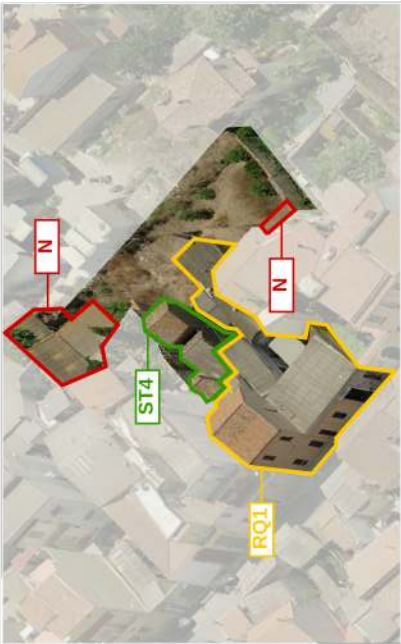
| LOCALIZZAZIONE | | | |
|---|--|---|---|
| 8.25.2 edificio di valore storico, degradati e trasformazioni reversibili o coerenti ST4 | | | |
| 8.25.3 edificio di nuova costruzione N | | | |
| 8.25.1 | | parzialmente ante 1939 | struttura sufficiente |
| 8.25.2 | | parzialmente ante 1939 | finiture sufficienti |
| 8.25.3 | | 1939 - 1970 | struttura scarso |
| | | | finiture medio |
| 8.25.1 alterazione visiva percettiva (eliminazione della doppia falda, copertura in cemento amianto e marsigliesi, ampliamento volumetrico, infissi con tapparelle in pvc) | | | |
| 8.25.2 alterazione visiva percettiva (parziale modifica delle falde, parziale copertura in cemento amianto, ampliamento volumetrico) | | | |
| 8.25.3 alterazione visiva percettiva (copertura in cemento amianto) | | | |
| alterazione rispetto al tessuto storico (ampliamento dello sviluppo planimetrico) | | | |
