Individuazione UMI - Carta di impianto 1939

| LOCALIZZAZIONE | | | |
| indirizzo via Monastir 44/46 - 50/52<br>foglio 5 all. A<br>mappale 288 - 297<br>classificazione<br>8.26 edificio di nuova costruzione N | | | |

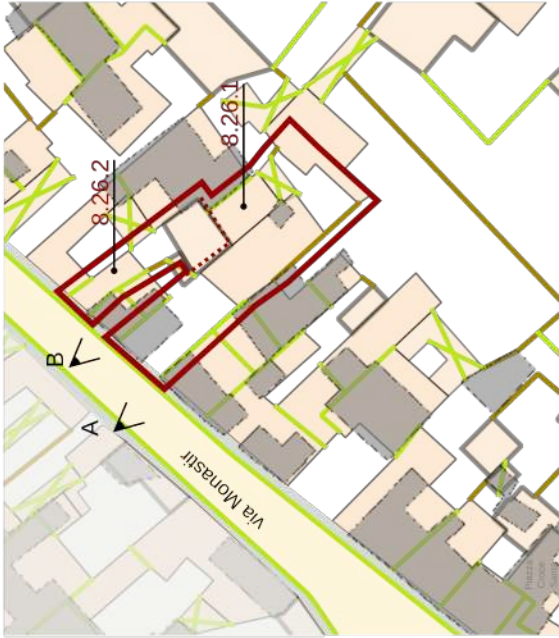
Individuazione UMI - GIS impianto attuale con 1939  
scala 1:1000

- Edifici di valore storico**
- ST1 conservati
  - ST2 conservati + trasformazioni reversibili o coerenti
  - ST3 degradati
  - ST4 degradati + trasformazioni reversibili o coerenti
- Edifici da riqualificare**
- RQ1 conservati + trasformazioni sostanziali
  - RQ2 degradati + trasformazioni sostanziali
- Edifici alterati o di nuova costruzione**
- N
  - R Rudere
  - AL Aree libere

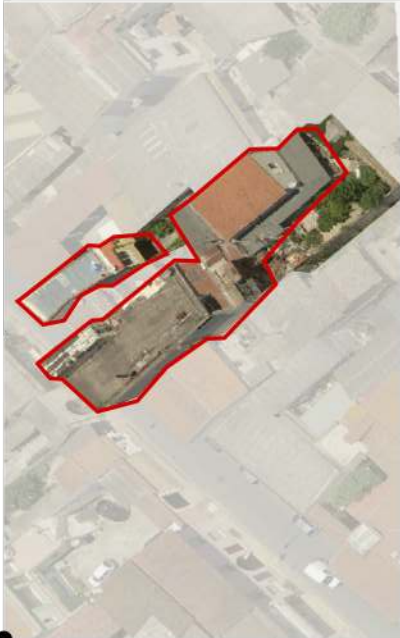
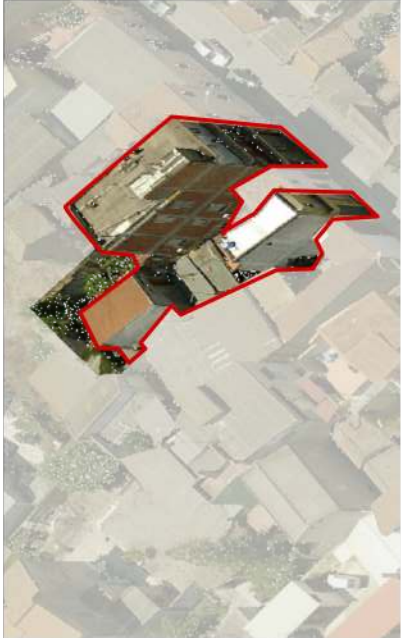
Datazione degli edifici  
scala 1:1000

- Edifici riconducibili al periodo antecedente il 1939
- Edifici riconducibili al periodo 1939 - 1950
- Edifici riconducibili al periodo 1950 - 1970
- Edifici riconducibili al periodo successivo al 1970
- Edifici parzialmente antecedenti al 1939

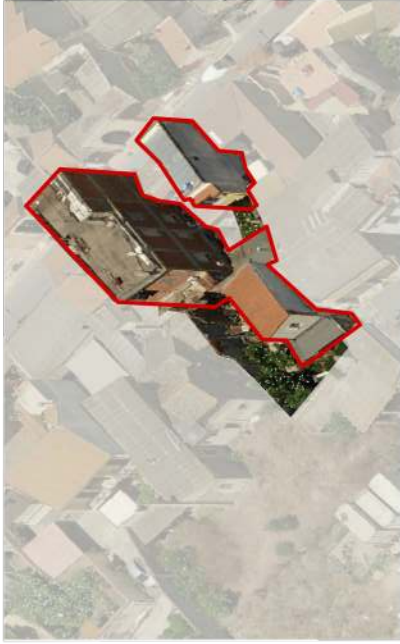
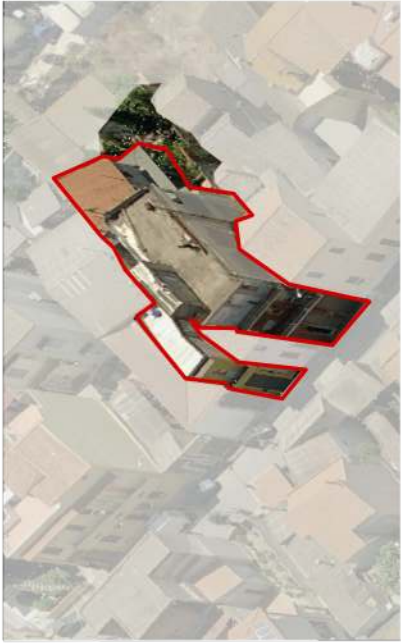
Foto a 45° - Classificazione degli edifici

| LOCALIZZAZIONE | | | |
|---|---|---|---|
| 8.26.1 alterazione visivo percettiva (edificio non rifinito, materiali non coerenti, balconi fronte strada, impianti tecnologici a vista, serrande metalliche, materiali di copertura non coerenti)<br>alterazione rispetto al tessuto storico (caratteristiche costruttive e tipologiche non coerenti, rapporti planovolumetrici non coerenti)<br>8.26.2 alterazione visivo percettiva (edificio non rifinito, materiali non coerenti, balconi fronte strada, impianti tecnologici a vista, serrande metalliche, materiali di copertura non coerenti)<br>alterazione rispetto al tessuto storico (caratteristiche costruttive e tipologiche non coerenti, rapporti planovolumetrici non coerenti) | | | |
| tipo edificio di riferimento<br>- l'edificio storico era caratterizzato da un piccolo volume prospiciente la via Monastir e planimetricamente posizionato in corrispondenza della UMI 8.26.1.<br>- L'edificio storico è stato demolito lasciando spazio a diversi volumi fuori scala rispetto al contesto.<br>tipo di accesso al lotto carrabile (serranda metallica) pedonale (portoncino)<br>tipo di recinzione cieca<br>destinazione d'uso degli spazi aperti pertinenza diretta dell'abitazione<br>note e criticità _ | | | |
