indirizzo via Monastir 56/58  
foglio 5 all. A  
mappale 302-303-304  
classificazione  
8.29.1 edificio di nuova costruzione N  
8.29.2 edificio di nuova costruzione N

IL CENTRO DI PRIMA E ANTICA FORMAZIONE  
Unità Minima di Intervento 29 \_ Isolato 08

8.29a

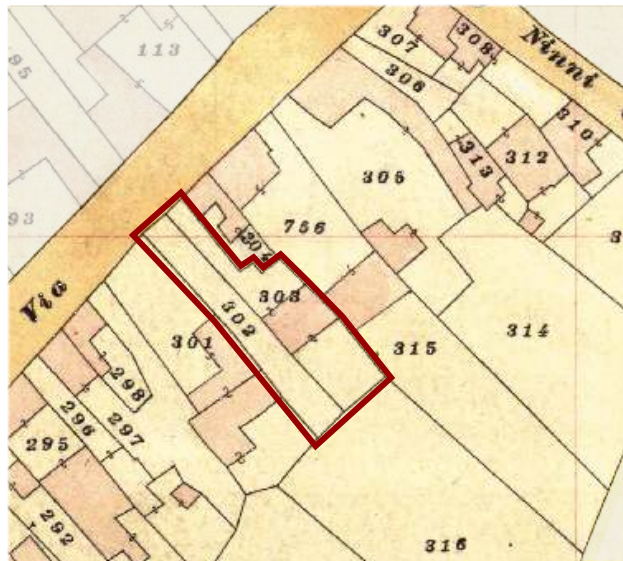
Individuazione UMI \_ Carta di impianto 1939

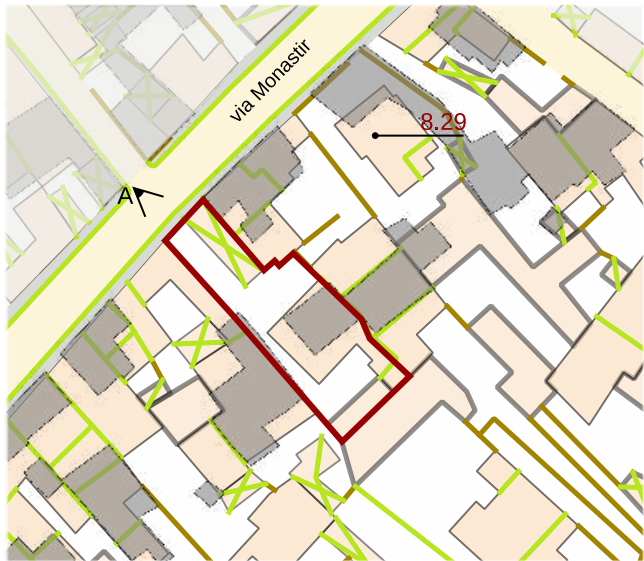
Individuazione UMI \_ GIS impianto attuale con 1939  
scala 1:1000

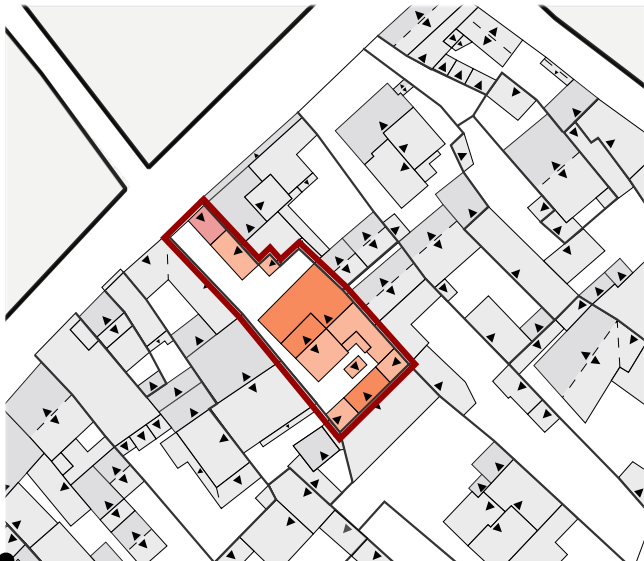
Datazione degli edifici  
scala 1:1000

- Edifici riconducibili al periodo antecedente il 1939
- Edifici riconducibili al periodo 1939 - 1950
- Edifici riconducibili al periodo 1950 - 1970
- Edifici riconducibili al periodo successivo al 1970
- Edifici parzialmente antecedenti al 1939

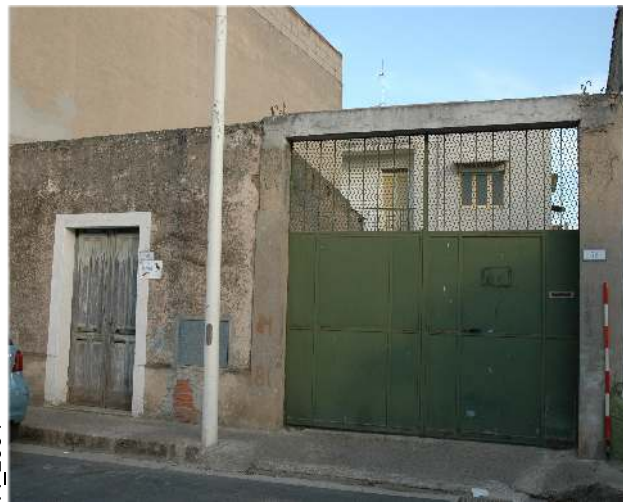
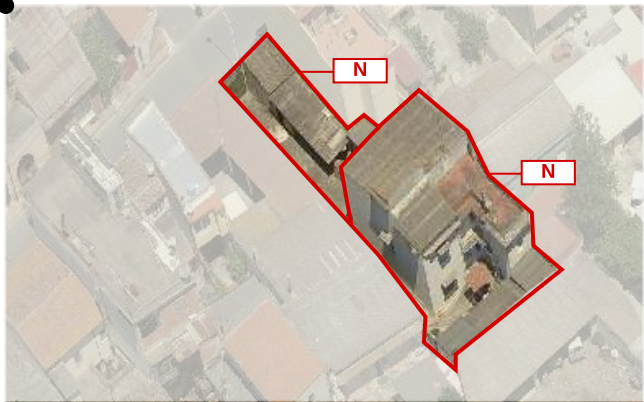
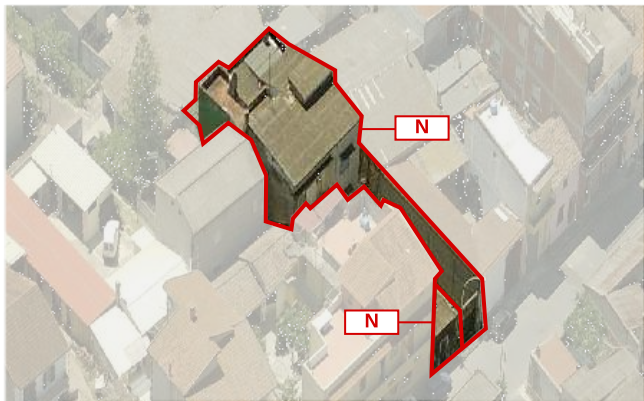
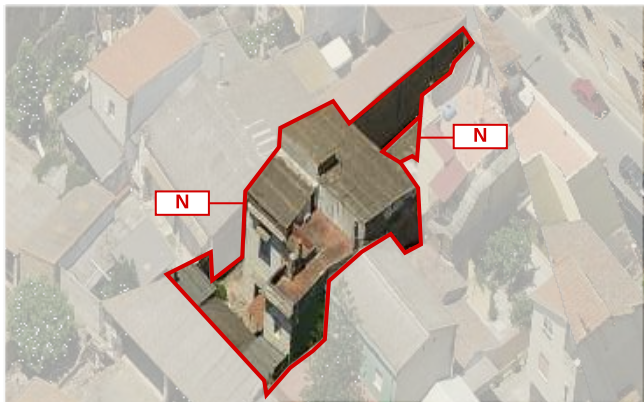
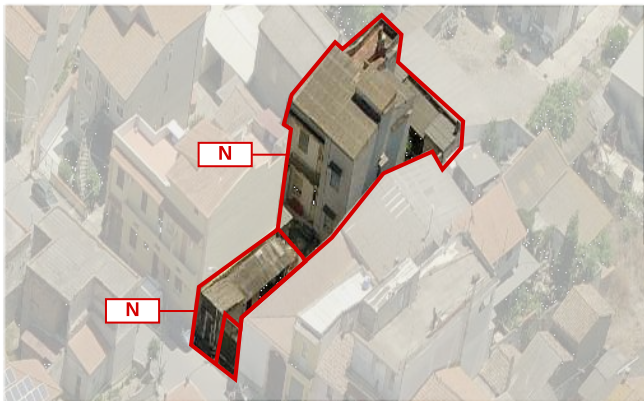
Foto a 45° \_ Classificazione degli edifici

| UMI | DATAZIONE | STATO DI CONSERVAZIONE |
|---|---|---|
| 8.29.1 | post 1970 | struttura sufficiente finiture sufficiente |
| 8.29.2 | tra 1950 e 1970<br>post 1970 | struttura sufficiente finiture mediocre |

**8.29.1** alterazione visivo percettiva (finitura in lastre di cemento amianto e lastre metalliche, infissi con avvolgibili, cancello metallico)  
alterazione rispetto al tessuto storico (ampliamento volumetrico)  
**8.29.2** alterazione visivo percettiva (finitura in lastre di cemento amianto, finiture esterne incomplete)  
alterazione rispetto al tessuto storico (ampliamento volumetrico)
