## LOCALIZZAZIONE

indirizzo via Monastir 64/64A  
foglio 5 all. A  
mappale 1271-3337-3338  
classificazione  
8.31.1 edificio di nuova costruzione N  
8.31.2 edificio di nuova costruzione N

IL CENTRO DI PRIMA E ANTICA FORMAZIONE  
Unità Minima di Intervento 31 \_ Isolato 08

8.31a

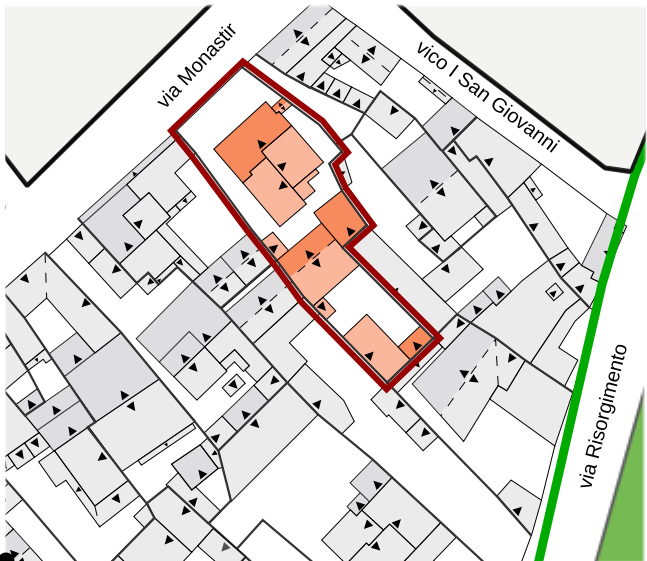
Datazione degli edifici  
scala 1:1000

- Edifici riconducibili al periodo antecedente il 1939
- Edifici riconducibili al periodo 1939 - 1950
- Edifici riconducibili al periodo 1950 - 1970
- Edifici riconducibili al periodo successivo al 1970
- Edifici parzialmente antecedenti al 1939

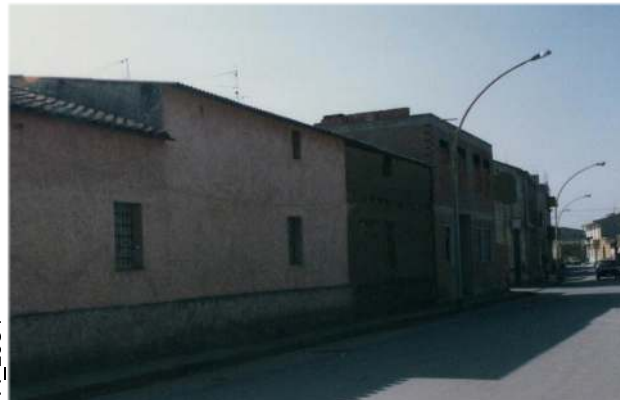
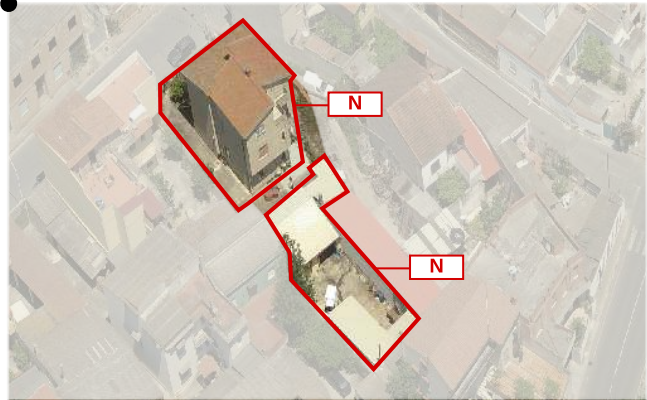
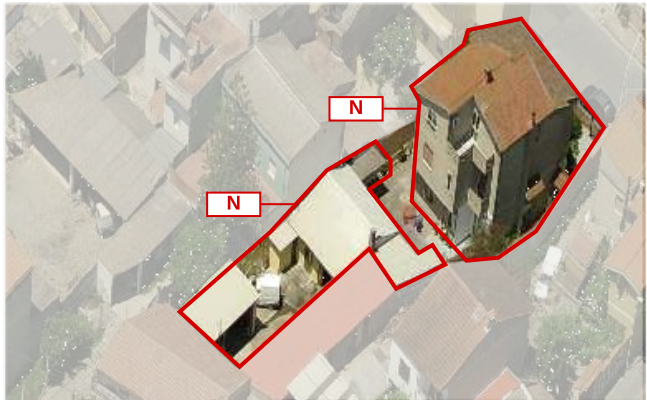
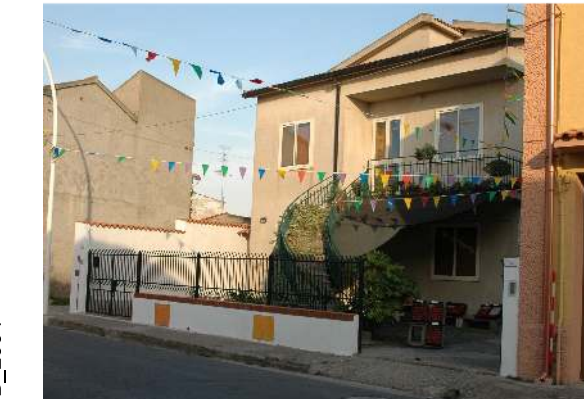
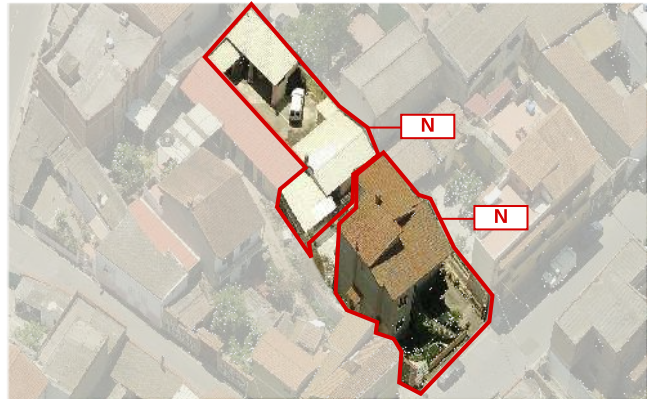
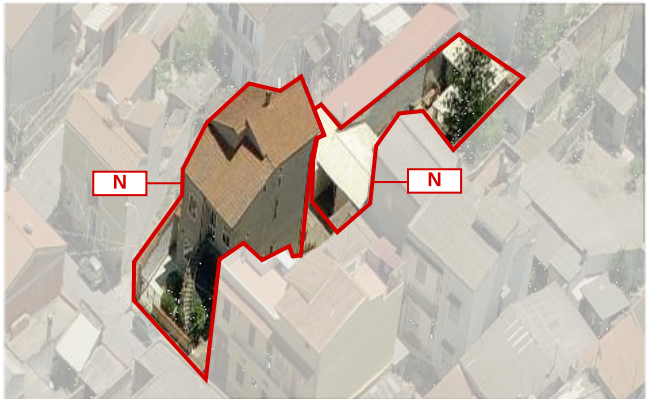
**8.31.1** alterazione visivo percettiva (finitura in tegole portoghesi, infissi in pvc bianco con avvolgibili, recinzione a giorno e cancello metallico)  
alterazione rispetto al tessuto storico (ampliamento volumetrico)

**8.31.2** alterazione visivo percettiva (finitura in pannello sandwich)  
alterazione rispetto al tessuto storico (ampliamento volumetrico)

- il lotto su cui sorge l'attuale UMI deriva dall'accorpamento dei mappali 306 e parte del 314.
- L'edificato storico era caratterizzato da corpo ad ELLE addossato sul lato est e corte anteriore.
- intorno agli anni '70 l'edificato storico è stato demolito e al suo posto è stato realizzato l'attuale fabbricato che non presenta caratteri di particolare importanza
