**LOCALIZZAZIONE**

indirizzo via Monastir 70\_vico I San Giovanni 20/22  
foglio 5 all. A  
mappale 2894-3212  
classificazione  
8.33a edificio da riqualificare RQ1  
8.33b edificio da riqualificare RQ1

**TIPO EDILIZIO T.C.X.X.D.X.B.**

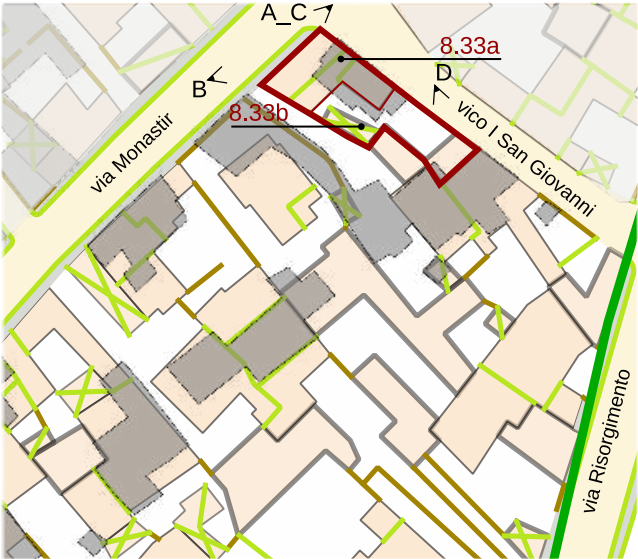
Individuazione UMI \_ GIS impianto attuale con 1939  
scala 1:1000

**tipo edilizio di riferimento**  
- l'attuale UMI deriva dall'accorpamento dei mappali 307 e 308 (catastale 1939). L'edificato storico era caratterizzato da corpo compatto su fronte strada con corte laterale e corte posteriore.

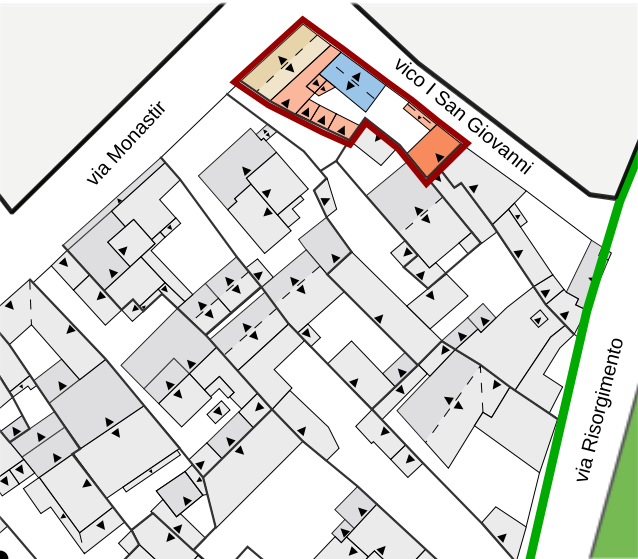
Datazione degli edifici  
scala 1:1000

| UMI | DATAZIONE | STATO DI CONSERVAZIONE | |
|---|---|---|---|
| 8.33a | parzialmente ante 1939<br>1939-1950<br>post 1970 | struttura buono | finiture buono |
| 8.33b | post 1970 | struttura buono | finiture buono |

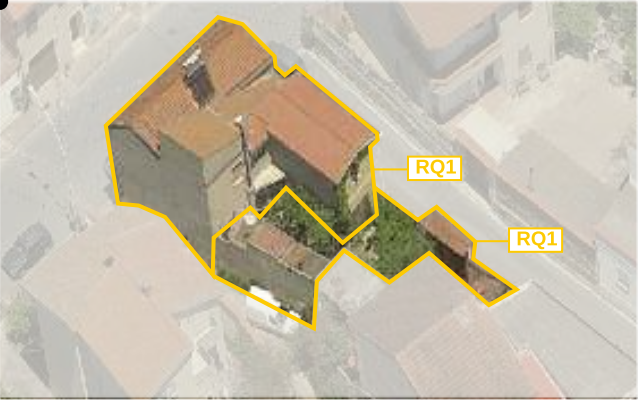
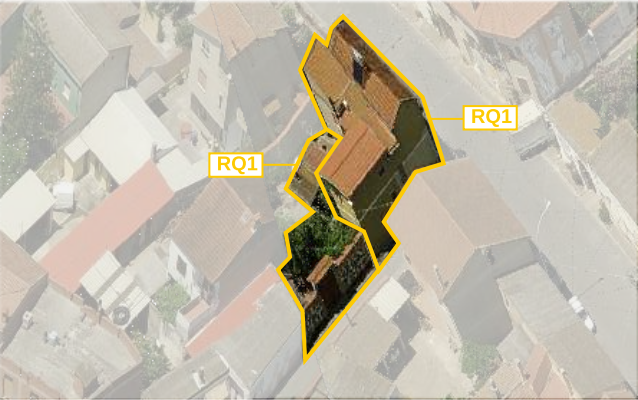
Foto a 45° \_ Classificazione degli edifici

8.33a alterazione visivo percettiva (finitura in tegole portoghesi, infissi con avvolgibili, pompe di calore in facciata)  
alterazione rispetto al tessuto storico (ampliamento volumetrico)

8.33b alterazione visivo percettiva (finitura in tegole portoghesi e cemento amianto, infissi con avvolgibili)  
alterazione rispetto al tessuto storico (ampliamento volumetrico)
