LOCALIZZAZIONE

indirizzo via Risorgimento 14  
foglio 5 all. A  
mappale 3343-1271-961  
classificazione  
8.36 edificio di nuova costruzione N

IL CENTRO DI PRIMA E ANTICA FORMAZIONE  
Unità Minima di Intervento 36 \_ Isolato 08

8.36a

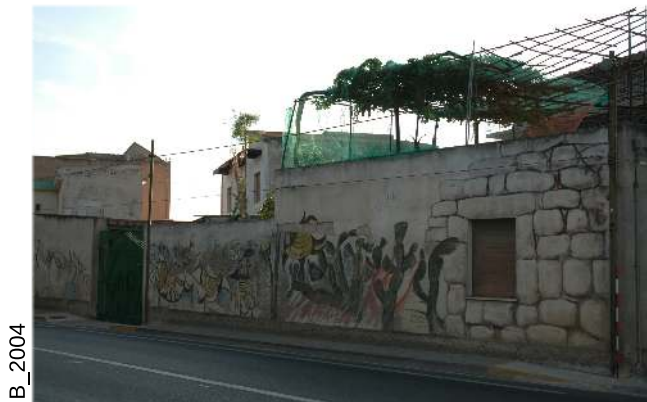
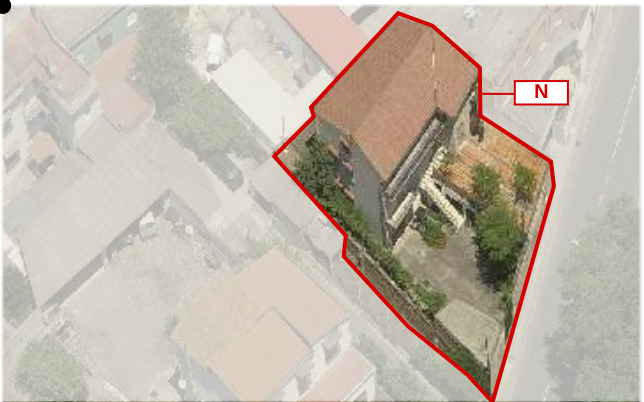
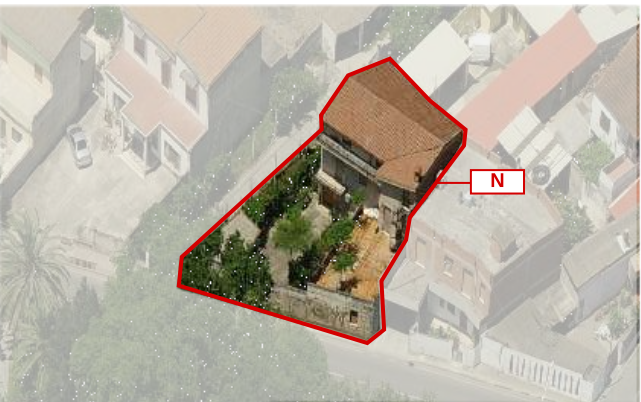
B\_2004

Foto a 45° \_ Classificazione degli edifici

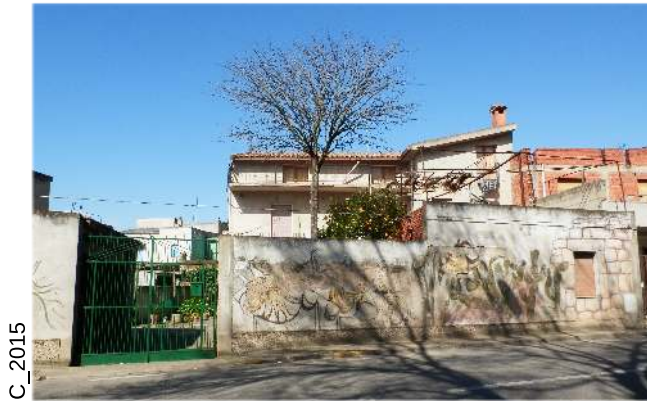
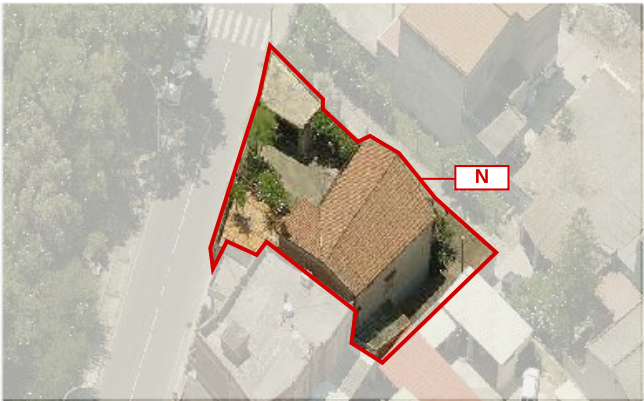
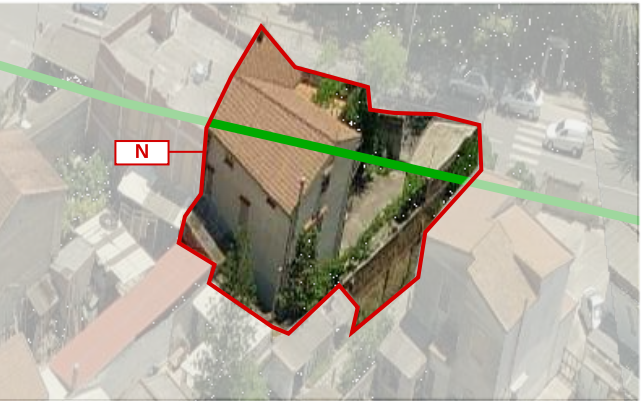
C\_2015

8.36 alterazione visivo percettiva (finitura in lastre di cemento amianto, lamiera metallica e tegole portoghesi, infissi con avvolgibili, finitura estrna incompleta)  
alterazione rispetto al tessuto storico (ampliamento volumetrico)
