indirizzo via Risorgimento 16  
foglio 5 all. A  
mappale 315  
classificazione  
8.37.a edificio da riqualificare RQ1  
8.37.b edificio di nuova costruzione N

IL CENTRO DI PRIMA E ANTICA FORMAZIONE  
Unità Minima di Intervento 37 \_ Isolato 08

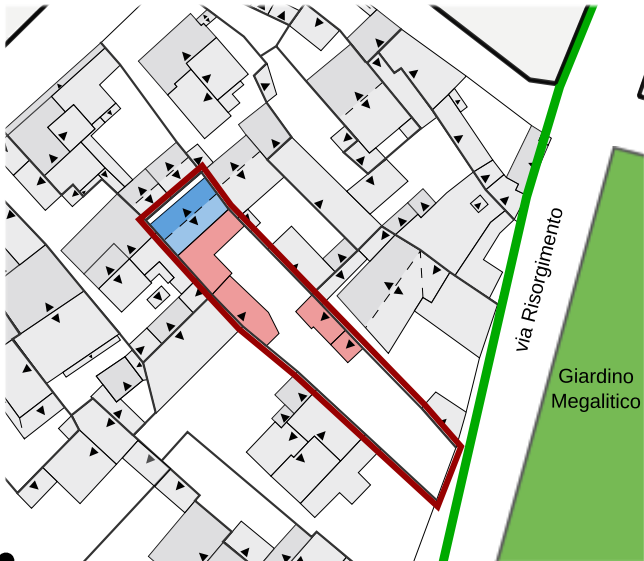
Datazione degli edifici  
scala 1:1000

- Edifici riconducibili al periodo antecedente il 1939
- Edifici riconducibili al periodo 1939 - 1950
- Edifici riconducibili al periodo 1950 - 1970
- Edifici riconducibili al periodo successivo al 1970
- Edifici parzialmente antecedenti al 1939

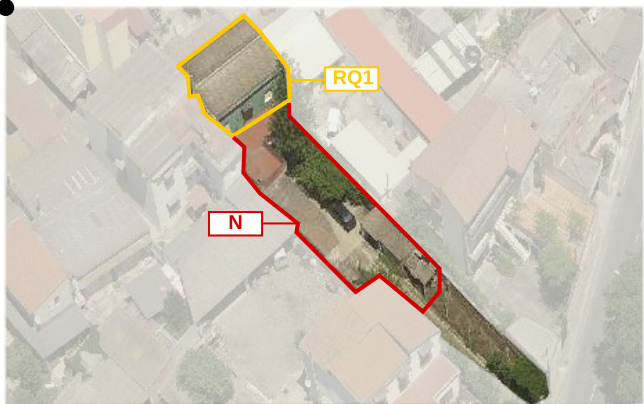
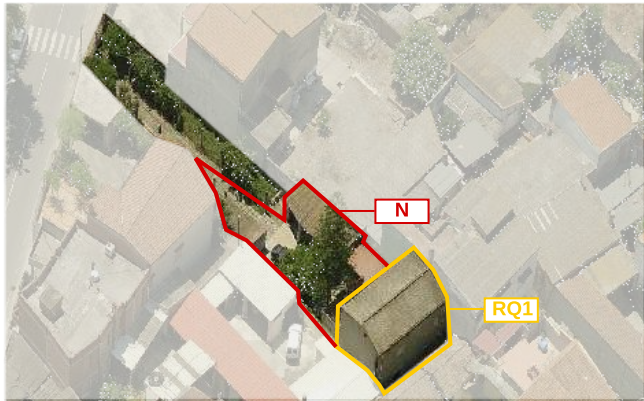
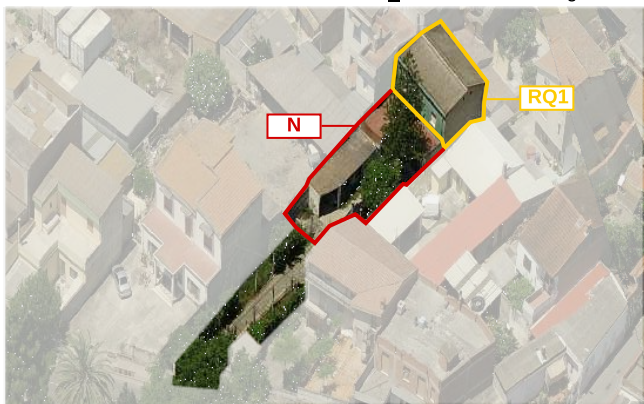
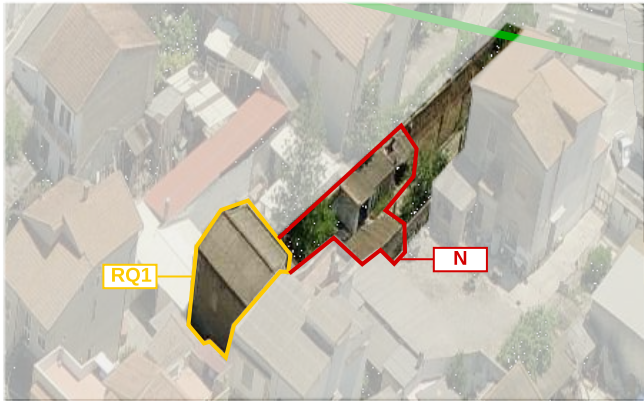
Foto a 45° \_ Classificazione degli edifici

**8.37.a** alterazione visivo percettiva (finitura in lastre di cemento amianto, infissi con avvolgibili, recinzione a giorno, finitura estrna incompleta)  
alterazione rispetto al tessuto storico (ampliamento volumetrico)  
**8.37.b** alterazione visivo percettiva (finitura in lastre di cemento amianto)  
alterazione rispetto al tessuto storico (ampliamento volumetrico)
