Individuazione UMI \_ Carta di impianto 1939

Individuazione UMI \_ GIS impianto attuale con 1939  
scala 1:2750

Foto a 45° \_ Classificazione degli edifici

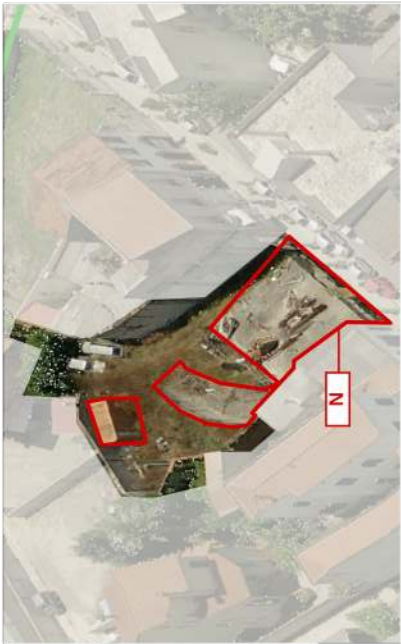
| LOCALIZZAZIONE | | | |
|---|---|---|---|
| 8.4 | post 1970 | scarso | scarso |
| 8.4 | alterazione visivo percettiva (i materiali e le tecniche costruttive non sono coerenti con l'edificato storico)<br>alterazione rispetto al tessuto storico (l'attuale costruzione sorge su un'are che nel 1939 era libera) | | |
| - non è possibile identificare una tipologia storica di riferimento sia dalle foto che dalla cartografia storica. | | | |
| - Attualmente è presente sull'area una costruzione in cemento armato non portata a compimento e addossata sul fronte della via Croce Santa. | | | |

| LOCALIZZAZIONE | | | |
|---|---|---|---|
| - Considerata l'edificazione allineata sulla via Croce Santa anche sulle UMI adiacenti, la tipologia di riferimento da considerare è quella dell'edificio con corte retrostante. | | | |
