LOCALIZZAZIONE

indirizzo via Croce Santa 5/7/9/11  
foglio 5 all. A  
mappale 340 - 2559 - 2560 - 2562  
classificazione  
8.6.1 edificio di nuova costruzione N  
8.6.2 edificio di nuova costruzione N  
8.6.3 edificio di nuova costruzione N

8.6.1/2/3 SEZIONE TECNICA UNITÀ EDILIZIE

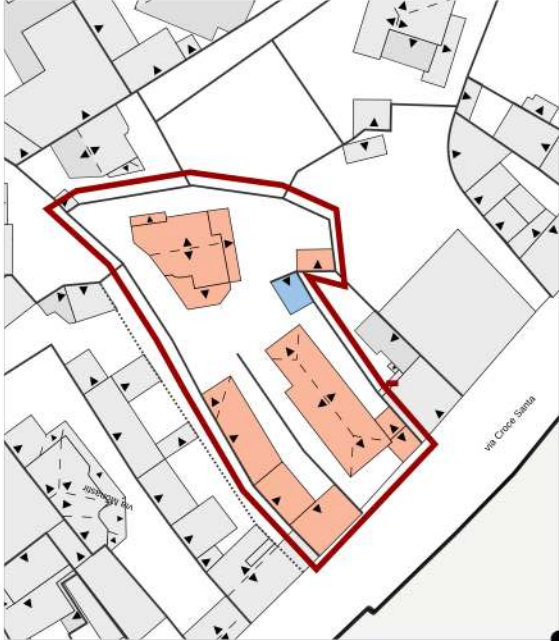
Datazione degli edifici  
scala 1:1000

| UMI | DATAZIONE | STATO DI CONSERVAZIONE |
|---|---|---|
| 8.6.1 | post 1970 | struttura ottimo<br>finiture medio |
| 8.6.2 | post 1970 | struttura ottimo<br>finiture sufficiente |
| 8.6.3 | post 1970 | struttura ottimo<br>finiture medio |

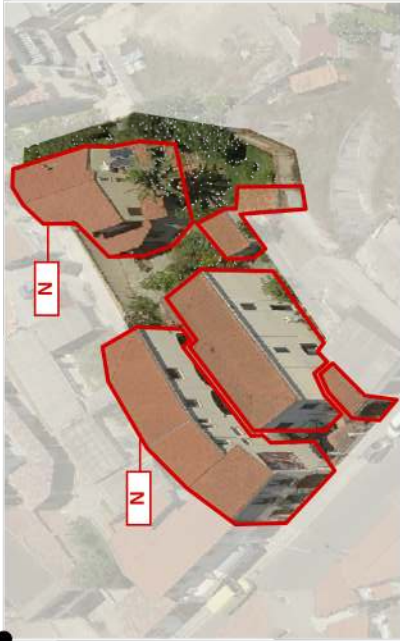
B \_ 2004

| 8.6.1 | alterazione visivo percettiva (infissi con portelloni, finiture non completate, recinzione a giorno) |
| 8.6.2 | alterazione rispetto al tessuto storico (posizionamento planimetrico non coerente)<br>alterazione visivo percettiva (infissi con portelloni) |
| 8.6.3 | alterazione rispetto al tessuto storico (tipologia di edificio non coerente)<br>alterazione visivo percettiva (finiture incomplete) |

- dalla consultazione delle carte catastali del 39 e dalle fotografie l'area risultava edificata da un corpo non più esistente addossato sul confine nord e da un edificio di più recente edificazione che ricalcava la UMI 8.6.1  
- Non è possibile individuare una tipologia specifica per l'area in oggetto, è quindi necessario un intervento di riqualificazione e ricucitura dei volumi esistenti con il contesto.

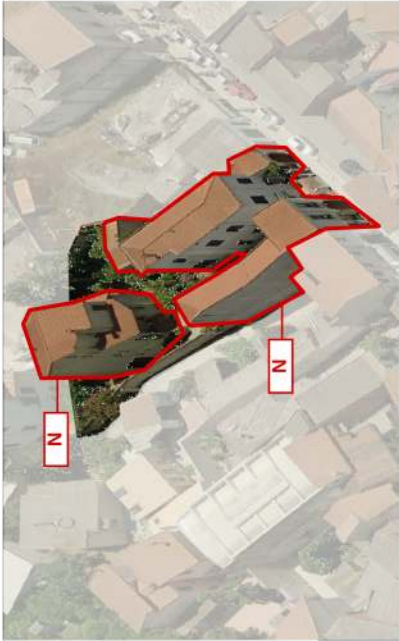
D \_ 2004

note e criticità presenza di n° 2 portali ad arco
