Individuazione UMI \_ Carta di impianto 1939

Individuazione UMI \_ GIS impianto attuale con 1939  
scala 1:2000

| LOCALIZZAZIONE | | | |
|---|---|---|---|
| indirizzo via Croce Santa 1/3 | | | |

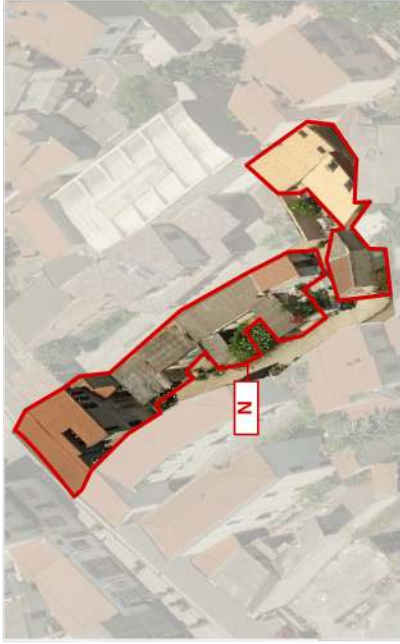
Foto a 45° \_ Classificazione degli edifici

| LOCALIZZAZIONE | | | |
|---|---|---|---|
| 8.8.1 edificio di nuova costruzione N | | | |
| 8.8.2 edificio di nuova costruzione N | | | |
| 8.8.1 | alterazione visivo percettiva (finiture non completate, materiali non coerenti) | | |
| | alterazione rispetto al tessuto storico (rapporti planovolumetrici non coerenti) | | |
| 8.8.2 | alterazione rispetto al tessuto storico (rapporti planovolumetrici coerenti) | | |
