indirizzo via Argiolas 6/8  
foglio 5 all. A  
mappale 850-558B  
classificazione  
9.12 edificio alterato o di nuova costruzione N

IL CENTRO DI PRIMA E ANTICA FORMAZIONE  
Unità Minima di Intervento 12 \_ Isolato 09

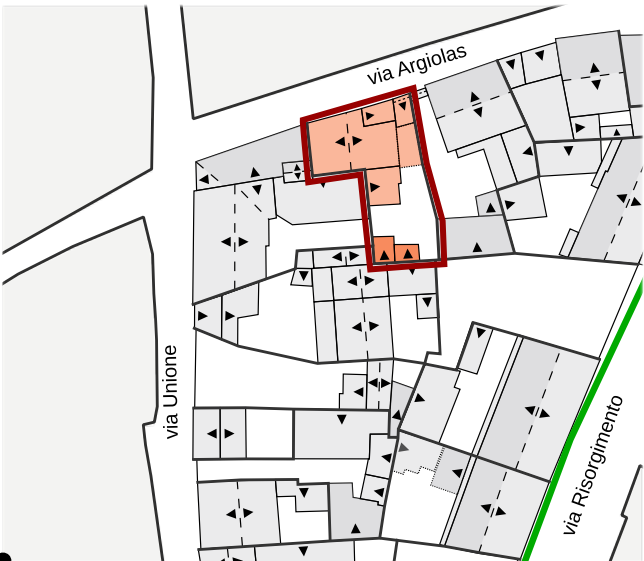
Datazione degli edifici  
scala 1:1000

- Edifici riconducibili al periodo antecedente il 1939
- Edifici riconducibili al periodo 1939 - 1950
- Edifici riconducibili al periodo 1950 - 1970
- Edifici riconducibili al periodo successivo al 1970
- Edifici parzialmente antecedenti al 1939

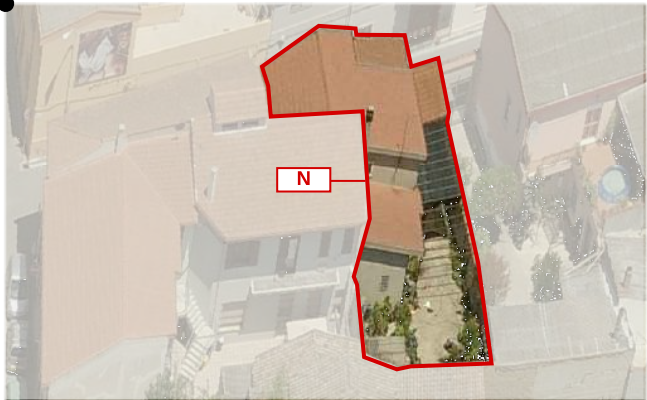
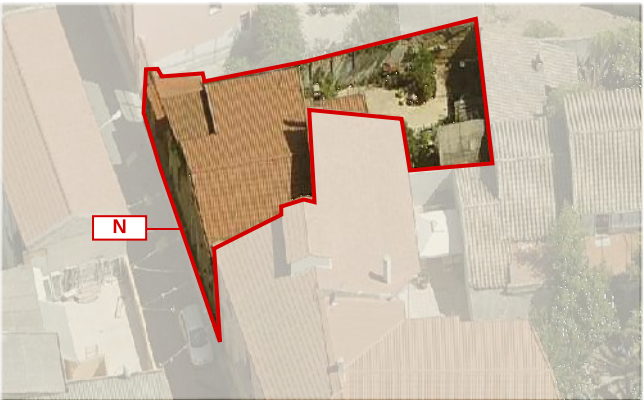
Foto a 45° \_ Classificazione degli edifici

- Edifici di valore storico**
- ST1** conservati
  - ST2** conservati + trasformazioni reversibili o coerenti
  - ST3** degradati
  - ST4** degradati + trasformazioni reversibili o coerenti
- Edifici da riqualificare**
- RQ1** conservati + trasformazioni sostanziali
  - RQ2** degradati + trasformazioni sostanziali
- Edifici alterati o di nuova costruzione**
- N**
- Rudere**
- R**
- Aree libere**
- AL**

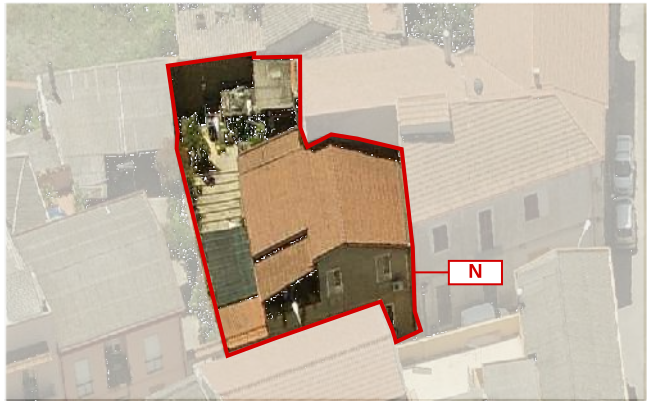
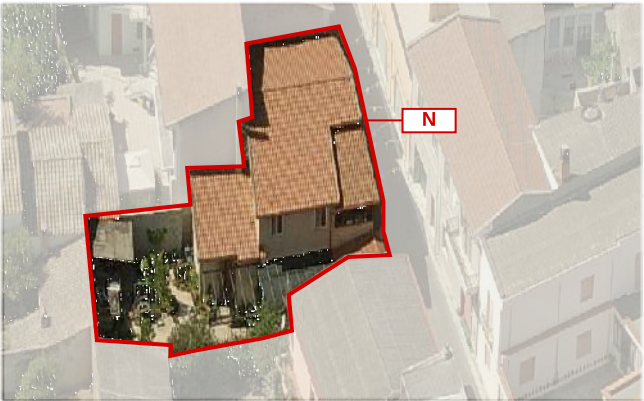
9.12a

| UMI | DATAZIONE | STATO DI CONSERVAZIONE | |
|---|---|---|---|
| 9.12 | post 1970 | struttura buono | finiture scarse |

**9.12** alterazione visivo percettiva (copertura in tegole portoghesi e lastre in cemento amianto, infissi in alluminio con zanzariere a vista, pompe di calore in facciata, finitura esterna incompleta)  
alterazione rispetto al tessuto storico (ampliamento volumetrico)

**tipo edilizio di riferimento**  
- l'edificato storico era caratterizzato da corpo compatto on fronte strada e corte laterale.  
- l'attuale UMI si presenta come edificio a due piani senza caratteri di particolare interesse  
**tipo di accesso al lotto** carrabile (portale) pedonale (portoncino)  
**tipo di recinzione** cieca  
**destinazione d'uso degli spazi aperti** pertinenza diretta dell'abitazione  
**note e criticità** presenza di portale ligneo
