indirizzo via Argiolas 12  
foglio 5 all. A  
mappale 850-558C  
classificazione  
9.13 edificio alterato o di nuova costruzione N

IL CENTRO DI PRIMA E ANTICA FORMAZIONE  
Unità Minima di Intervento 13 \_ Isolato 09

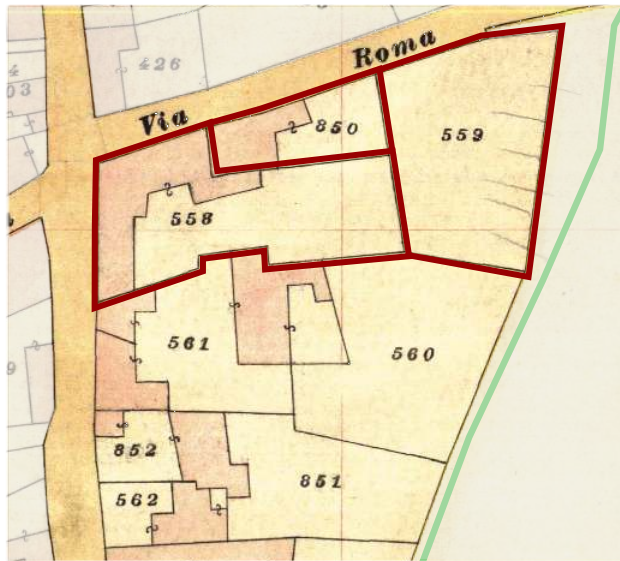
Individuazione UMI \_ Carta di impianto 1939

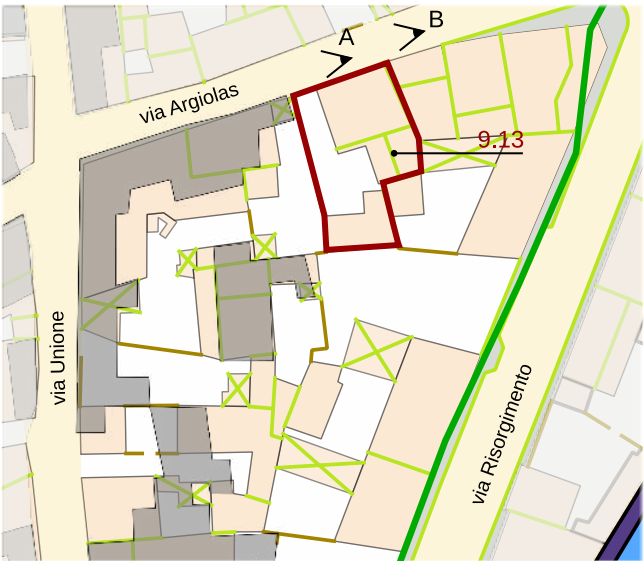
Individuazione UMI \_ GIS impianto attuale con 1939  
scala 1:1000

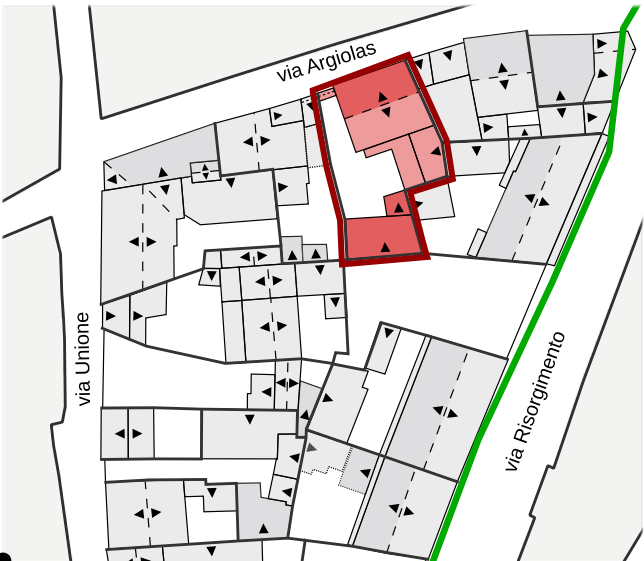
Datazione degli edifici  
scala 1:1000

- Edifici riconducibili al periodo antecedente il 1939
- Edifici riconducibili al periodo 1939 - 1950
- Edifici riconducibili al periodo 1950 - 1970
- Edifici riconducibili al periodo successivo al 1970
- Edifici parzialmente antecedenti al 1939

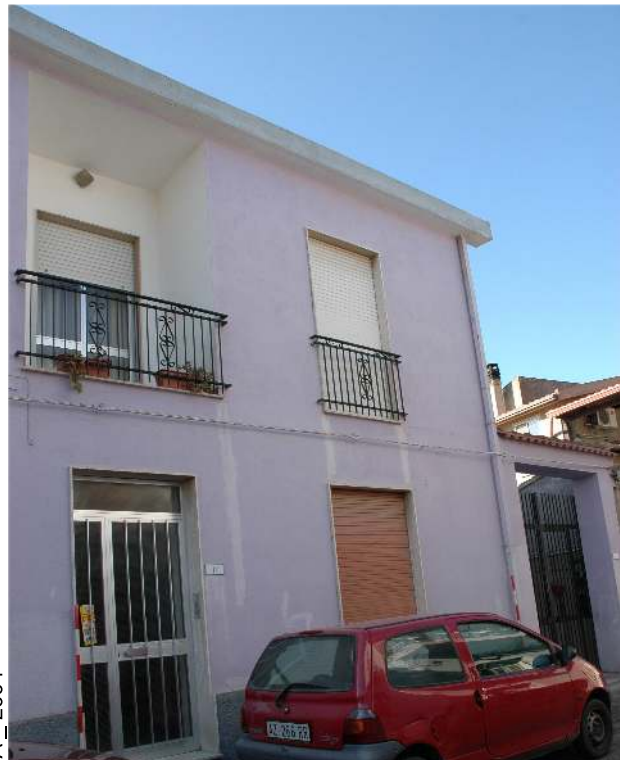
- Edifici di valore storico**
- ST1** conservati
  - ST2** conservati + trasformazioni reversibili o coerenti
  - ST3** degradati
  - ST4** degradati + trasformazioni reversibili o coerenti
- Edifici da riqualificare**
- RQ1** conservati + trasformazioni sostanziali
  - RQ2** degradati + trasformazioni sostanziali
- Edifici alterati o di nuova costruzione**
- N**
- Rudere**
- R**
- Aree libere**
- AL**

Foto a 45° \_ Classificazione degli edifici

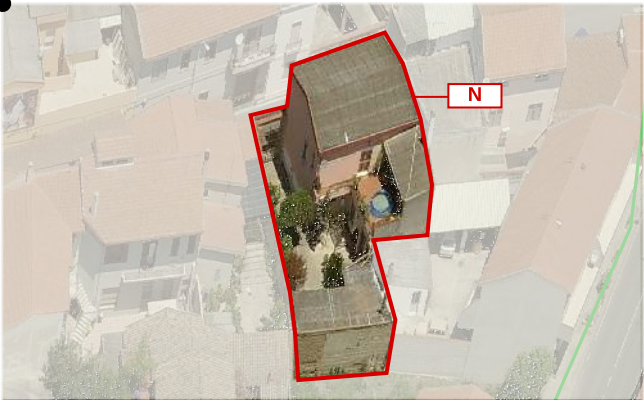
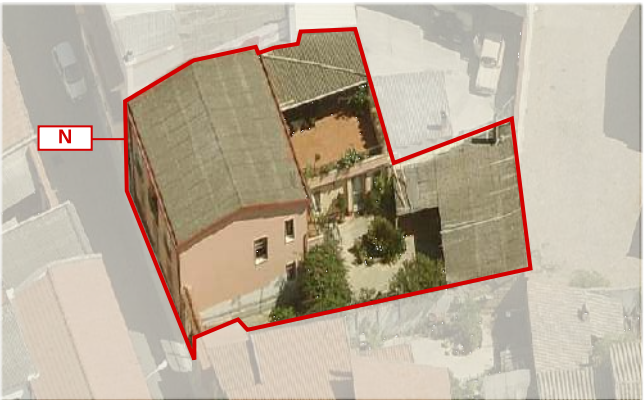
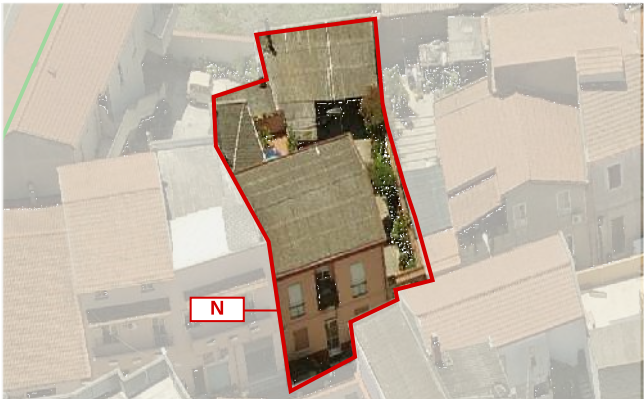
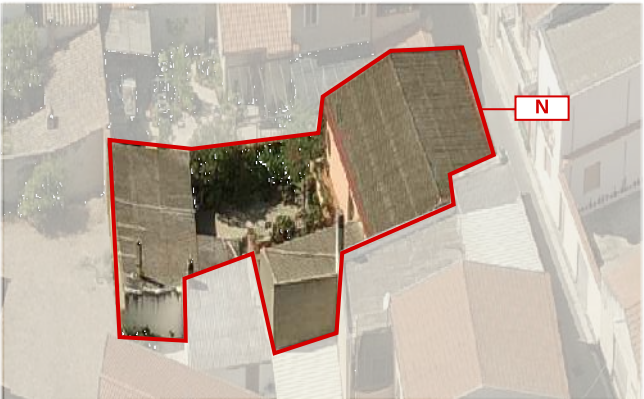
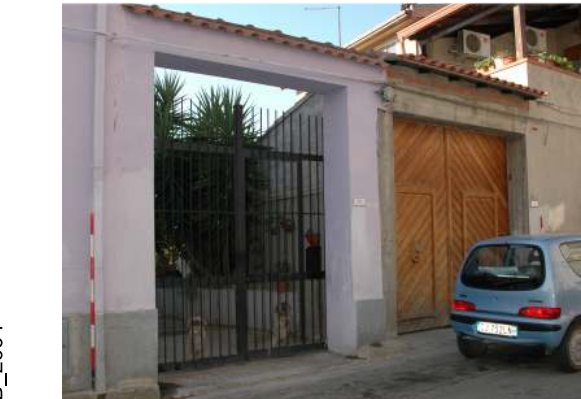
9.13 alterazione visivo percettiva (copertura con lastre in cemento amianto e tegole portoghesi, infissi in alluminio con avvolgibili, cancello metallico)  
alterazione rispetto al tessuto storico (ampliamento volumetrico)

**tipo edilizio di riferimento**  
- l'edificato storico era caratterizzato da corpo su fronte strada e corte laterale  
- l'attuale UMI si presenta come edificio moderno a due piani senza caratteri di particolare importanza  
**tipo di accesso al lotto** carrabile (portale) pedonale (portoncino)  
**tipo di recinzione** cieca  
**destinazione d'uso degli spazi aperti** pertinenza diretta dell'abitazione  
**note e criticità** presenza di portale ad arco
