indirizzo via Risorgimento 30  
foglio 5 all. A  
mappale 1527  
classificazione  
9.19 edificio alterato o di nuova costruzione N

A\_2004

IL CENTRO DI PRIMA E ANTICA FORMAZIONE  
Unità Minima di Intervento 19 \_ Isolato 09

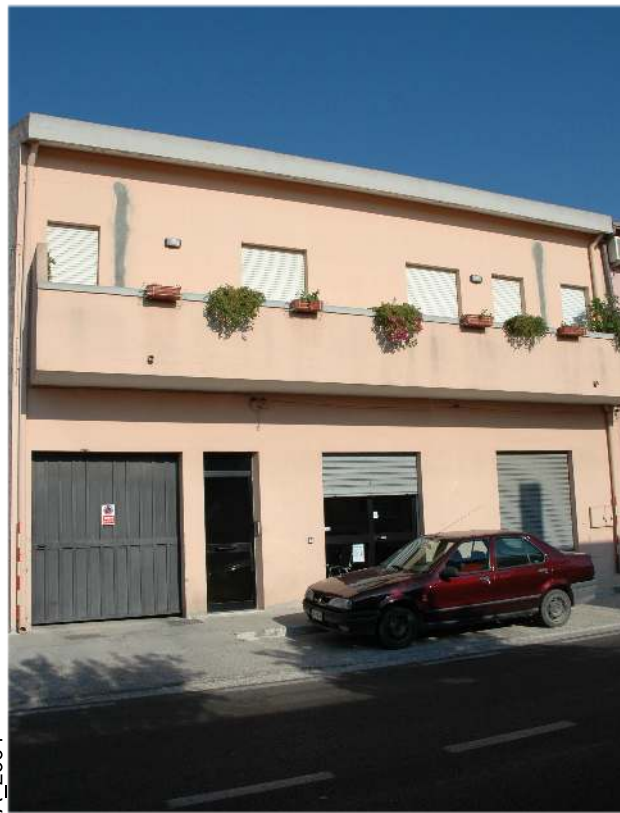
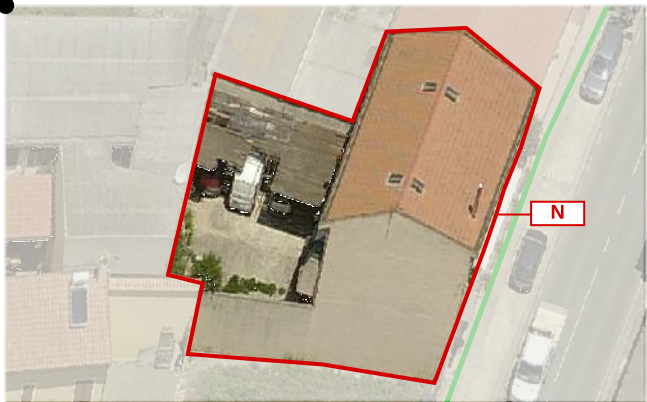
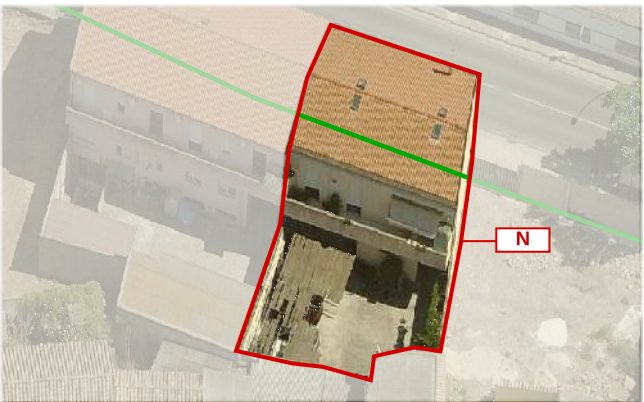
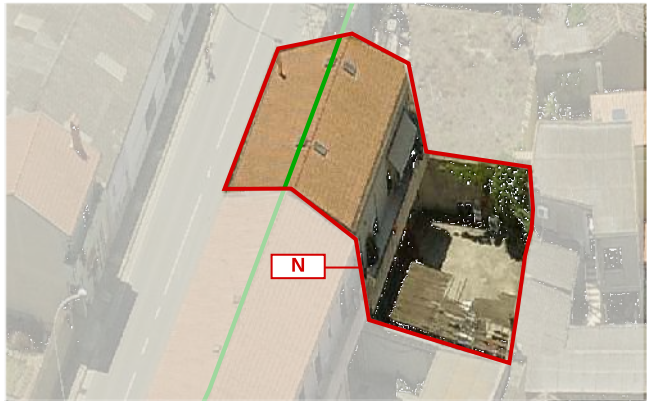
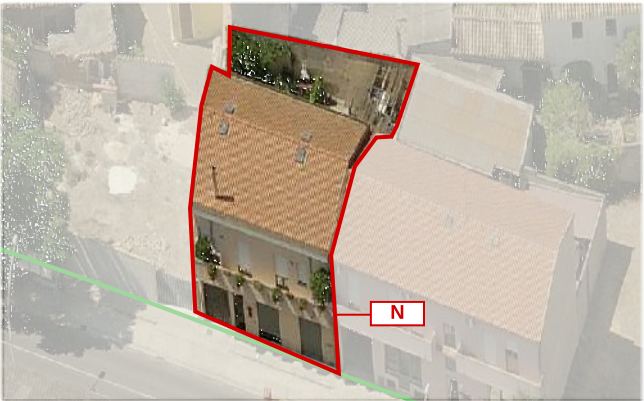
Foto a 45° \_ Classificazione degli edifici

9.19 alterazione visivo percettiva (copertura con tegole portoghesi, lastre metalliche, infissi in alluminio con avvolgibili, serrande metalliche, cancello metallico, presenza di aggetti)  
alterazione rispetto al tessuto storico (ampliamento planovolumetrico)

tipo edilizio di riferimento  
- il lotto su cui sorge la UMI deriva da parte del mappale 851 (catastale 1939) che risultava essere ineditato  
- l'attuale UMI si presenta come edificio a due piani con fronte strada e risulta priva di caratteri di particolare importanza  
tipo di accesso al lotto carrabile (cancello metallico) pedonale (portoncino)  
tipo di recinzione cieca  
destinazione d'uso degli spazi aperti pertinenza diretta dell'abitazione  
note e criticità -
