indirizzo via Risorgimento 54  
foglio 5 all. A  
mappale 565, 2339  
classificazione  
9.21.1 edificio di valore storico ST4  
9.21.2 edificio alterato o di nuova costruzione N

CENTRO DI PRIMA E ANTICA FORMAZIONE  
ità Minima di Intervento 21 \_ Isolato 09

9.21a

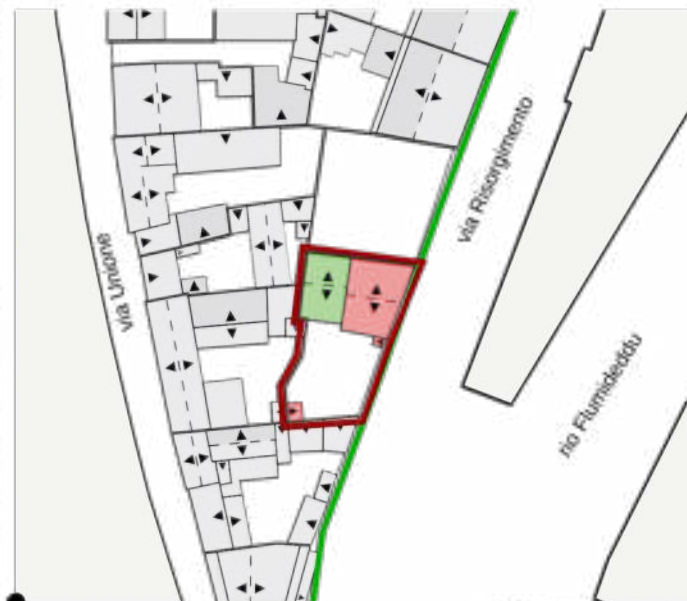
Datazione degli edifici  
scala 1:1000

- Edifici riconducibili al periodo antecedente il 1939
- Edifici riconducibili al periodo 1939 - 1950
- Edifici riconducibili al periodo 1950 - 1970
- Edifici riconducibili al periodo successivo al 1970
- Edifici parzialmente antecedenti al 1939

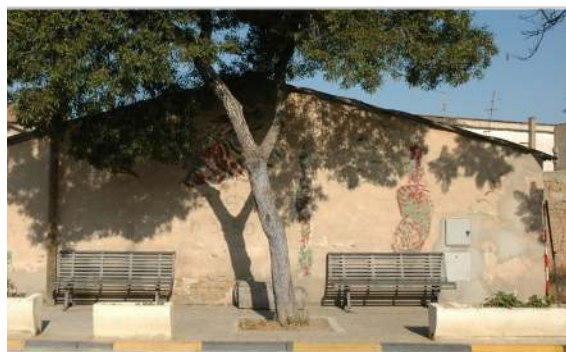
Foto a 45° \_ Classificazione degli edifici

- Edifici di valore storico**
- ST1 conservati
  - ST2 conservati + trasformazioni reversibili o coerenti
  - ST3 degradati
  - ST4 degradati + trasformazioni reversibili o coerenti
- Edifici da riqualificare**
- RQ1 conservati + trasformazioni sostanziali
  - RQ2 degradati + trasformazioni sostanziali
- N** Edifici alterati o di nuova costruzione
- R** Rudere
- AL** Aree libere

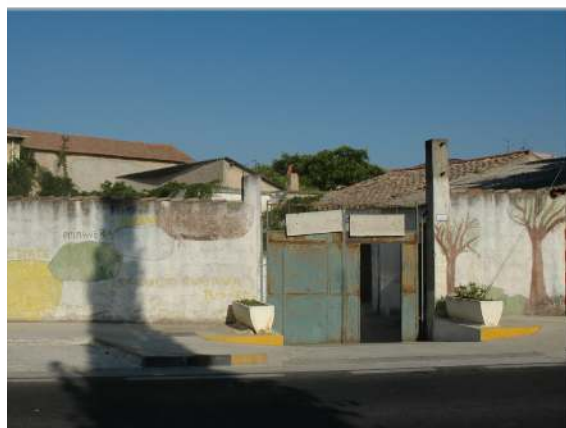
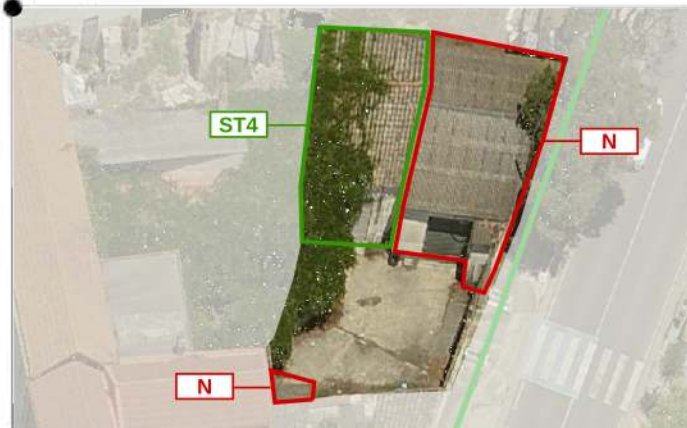
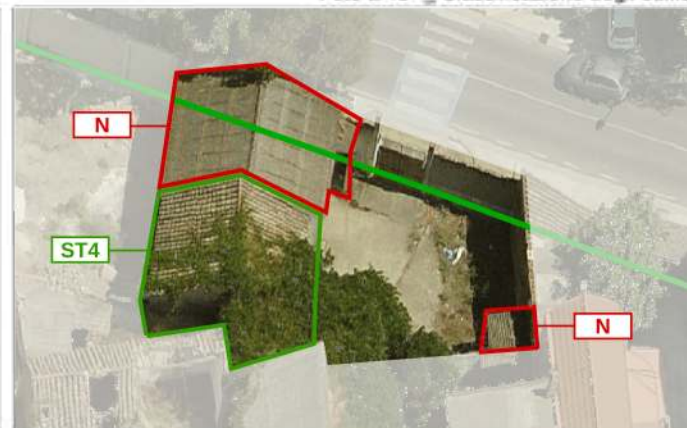
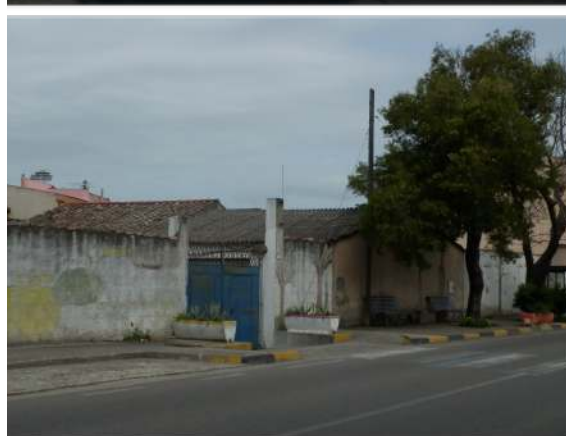
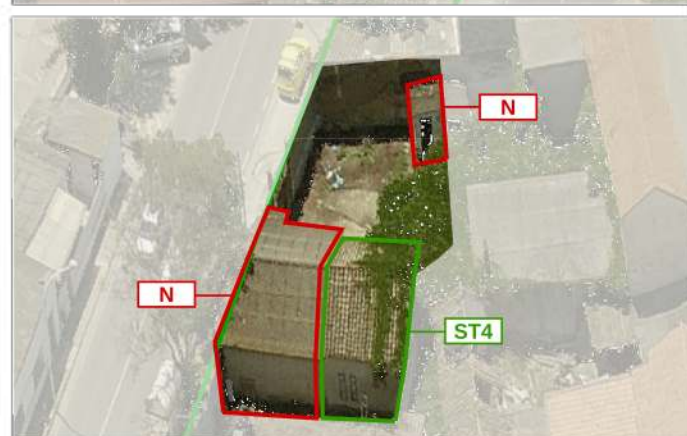
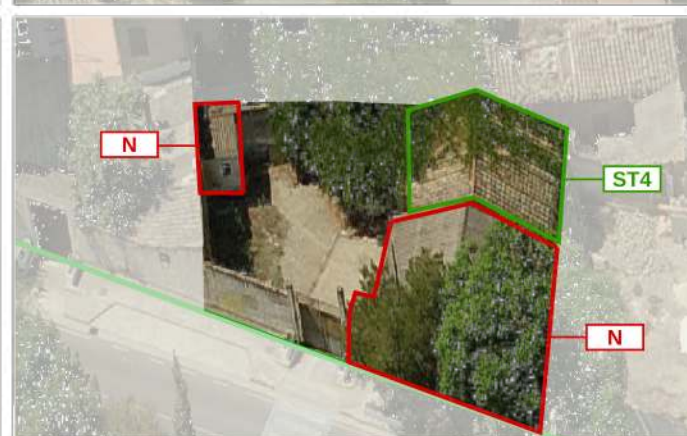
9.21.1 alterazione visivo percettiva (ampia apertura con saracinesca metallica)  
9.21.2 alterazione visivo percettiva (copertura in cemento amianto, ampia apertura con saracinesca metallica, cancello metallico)
