indirizzo via Unione 51\_ Via Risorgimento 56  
foglio 5 all. A  
mappale 566  
classificazione  
9.2.1 edificio di valore storico ST2  
9.2.2 edificio da riqualificare RQ1

**TIPO EDILIZIO T.C.A.X.D.A.C.**

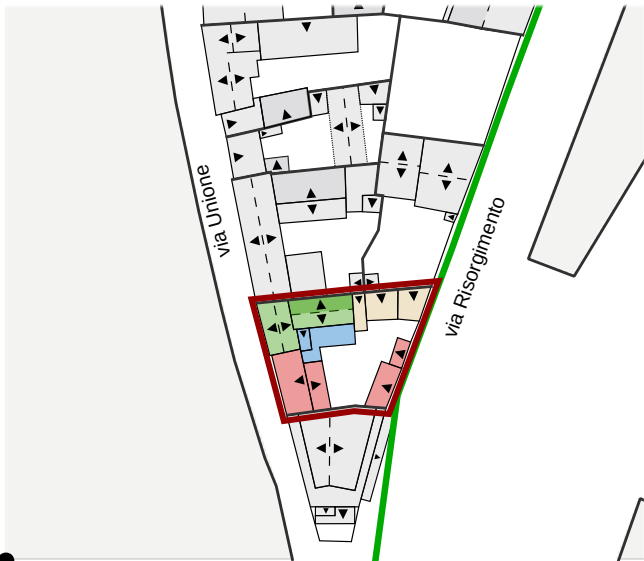
Datazione degli edifici  
scala 1:1000

- Edifici riconducibili al periodo antecedente al 1939
- Edifici riconducibili al periodo 1939 - 1950
- Edifici riconducibili al periodo 1950 - 1970
- Edifici riconducibili al periodo successivo al 1970
- Edifici parzialmente antecedenti al 1939

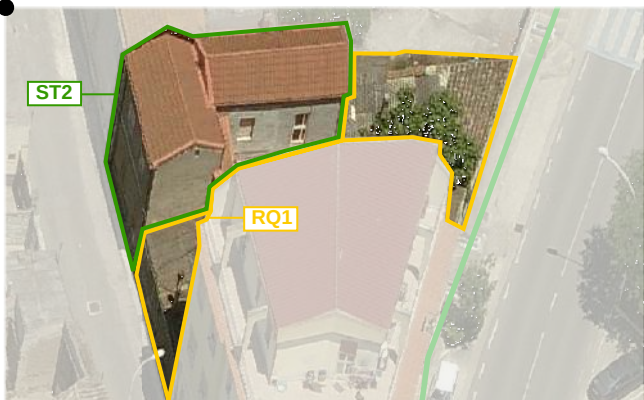
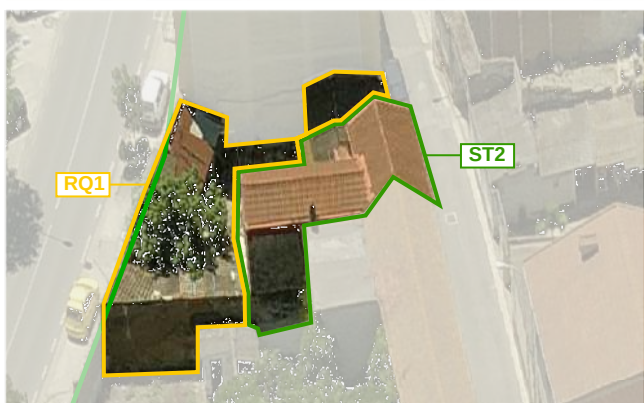
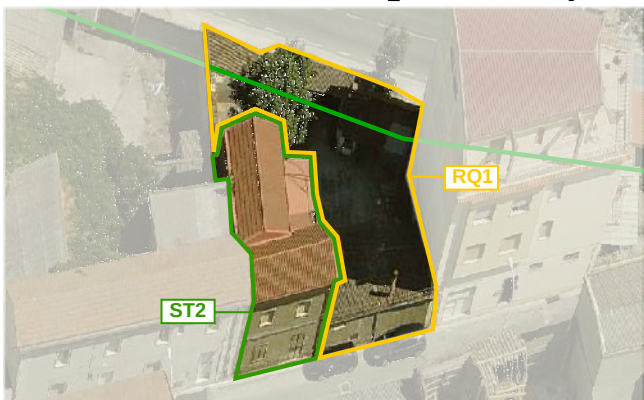
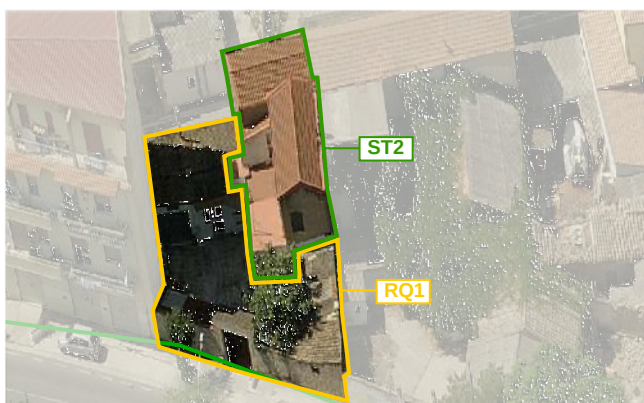
Foto a 45° \_ Classificazione degli edifici

| UMI | DATAZIONE | STATO DI CONSERVAZIONE | |
|---|---|---|---|
| 9.2.1 | ante 1939<br>parzialmente ante 1939 | struttura buono | finiture buono |
| 9.2.2 | tra 1950 e 1970 | struttura sufficiente | finiture sufficiente |

- 9.2.1** alterazione visivo percettiva (finitura in tegole portoghesi, infissi in alluminio con persiane e avvolgibili, infissi in PVC)
- 9.2.2** alterazione rispetto al tessuto storico (ampliamento volumetrico)
- 9.2.2** alterazione visivo percettiva (finitura in lastre di cemento amianto e lastra metallica, infissi in PVC bianco)
- 9.2.2** alterazione rispetto al tessuto storico (ampliamento volumetrico planimetrico)
