Individuazione UMI \_ Carta di impianto 1939

Individuazione UMI \_ GIS impianto attuale con 1939  
scala 1:1000

Datazione degli edifici  
scala 1:1000

indirizzo via Unione 43  
foglio 5 all. A  
mappale 2464  
classificazione  
9.5 edificio di valore storico ST2

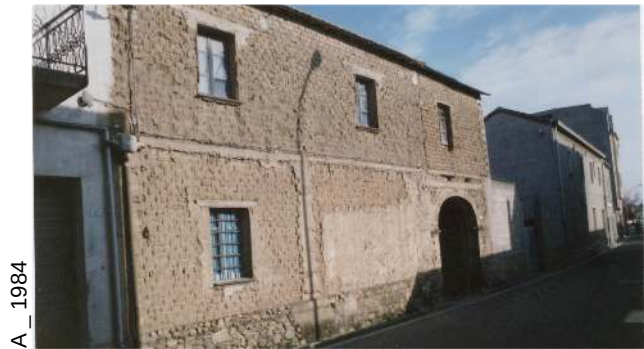
Foto a 45° \_ Classificazione degli edifici

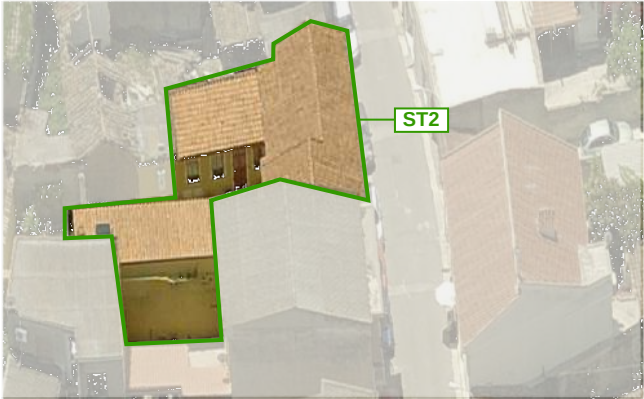
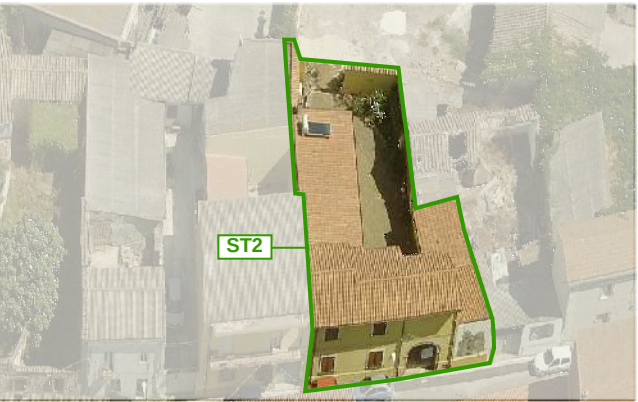
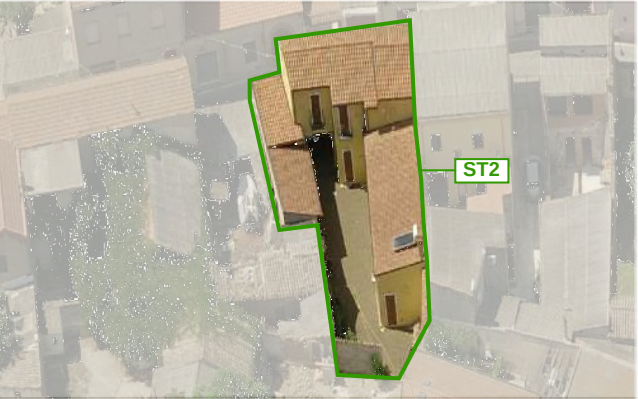
C\_ 2013

tipo edilizio di riferimento  
- l'edificato storico era caratterizzato da corpo ad ELLE a due piani, con un prospetto su via Unione e corte retrostante.  
tipo di accesso al lotto carrabile (portale)  
tipo di recinzione cieca  
destinazione d'uso degli spazi aperti pertinenza diretta dell'abitazione  
note e criticità presenza di portale ad arco\_presenza di 1 murales
