## LOCALIZZAZIONE

indirizzo via Unione 39/41  
foglio 5 all. A  
mappale 562  
classificazione  
9.6a edificio alterato o di nuova costruzione N  
9.6b edificio alterato o di nuova costruzione N

IL CENTRO DI PRIMA E ANTICA FORMAZIONE  
Unità Minima di Intervento 06 \_ Isolato 09

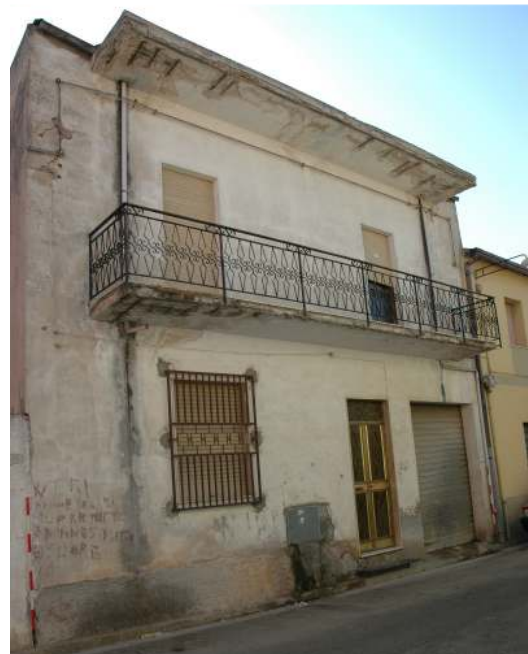
A\_ 2004

Foto a 45° \_ Classificazione degli edifici

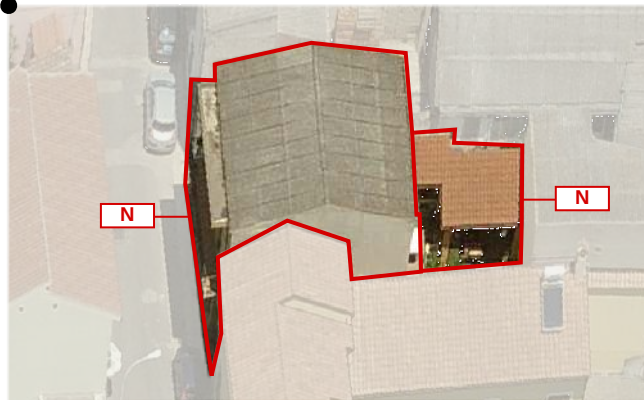
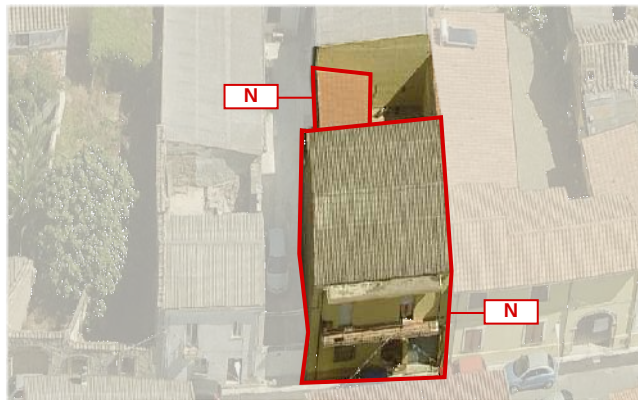
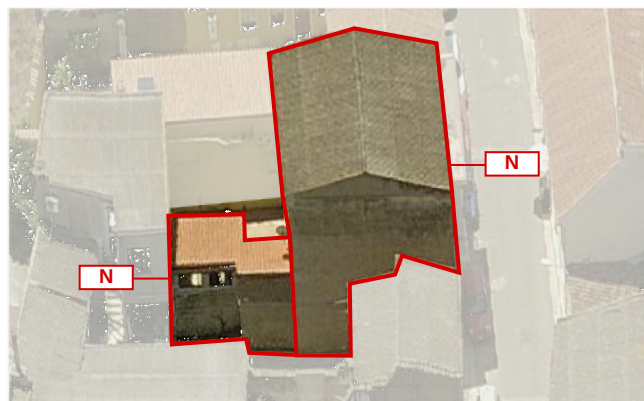
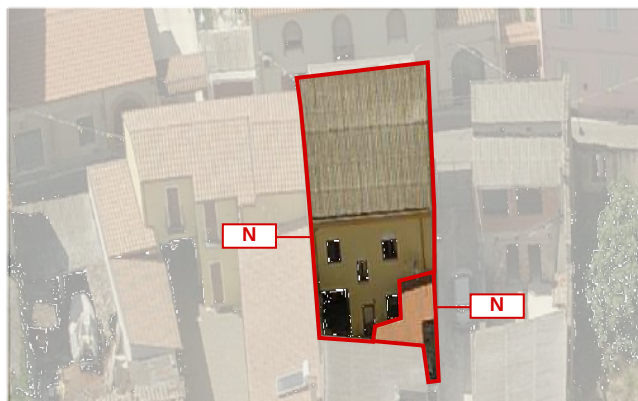
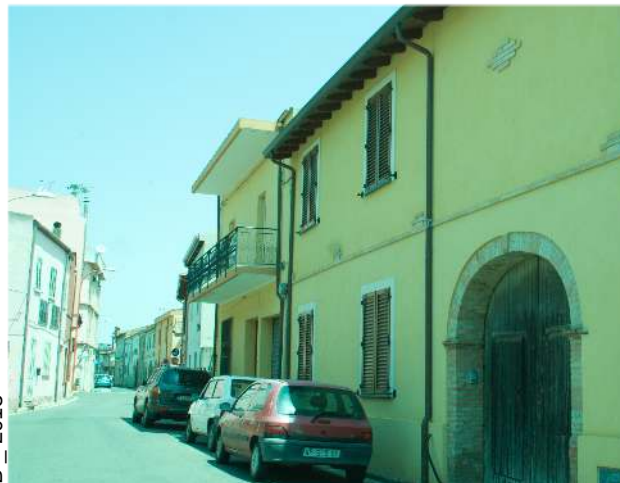
B\_ 2013

| UMI | DATAZIONE | STATO DI CONSERVAZIONE | |
|---|---|---|---|
| 9.6a | tra 1950 e 1970 | struttura medio | finiture sufficiente |
| 9.6b | post 1970 | struttura medio | finiture sufficiente |

- 9.6a** alterazione visivo percettiva (copertura in lastre di cemento amianto, serranda metallica, aggetto, infissi con avvolgibili, rapporti e ritmi non coerenti col costruito storico)  
alterazione rispetto al tessuto storico (ampliamento volumetrico)
- 9.6b** alterazione visivo percettiva (copertura in tegole portoghesi)  
alterazione rispetto al tessuto storico (incremento sviluppo planimetrico)
