Foto a 45° \_ Classificazione degli edifici

**LOCALIZZAZIONE**

indirizzo via Unione 37  
foglio 5 all. A  
mappale 3853  
classificazione  
9.7.1 edificio da riqualificare RQ2  
9.7.2 edificio alterato o di nuova costruzione N

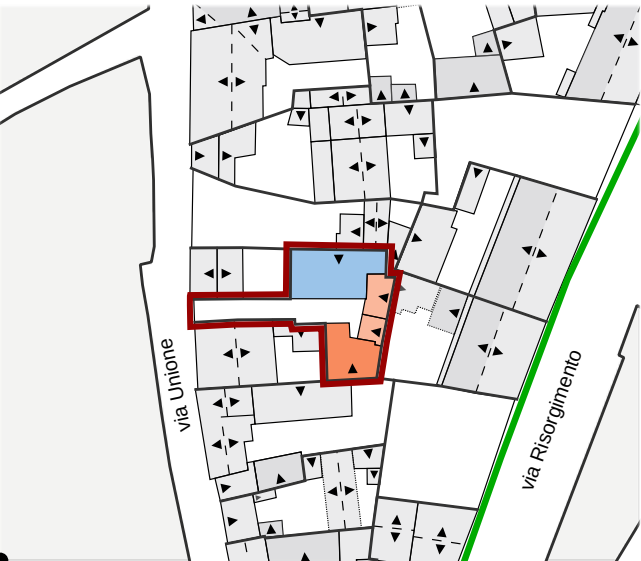
Datazione degli edifici  
scala 1:1000

- Edifici riconducibili al periodo antecedente al 1939
- Edifici riconducibili al periodo 1939 - 1950
- Edifici riconducibili al periodo 1950 - 1970
- Edifici riconducibili al periodo successivo al 1970
- Edifici parzialmente antecedenti al 1939

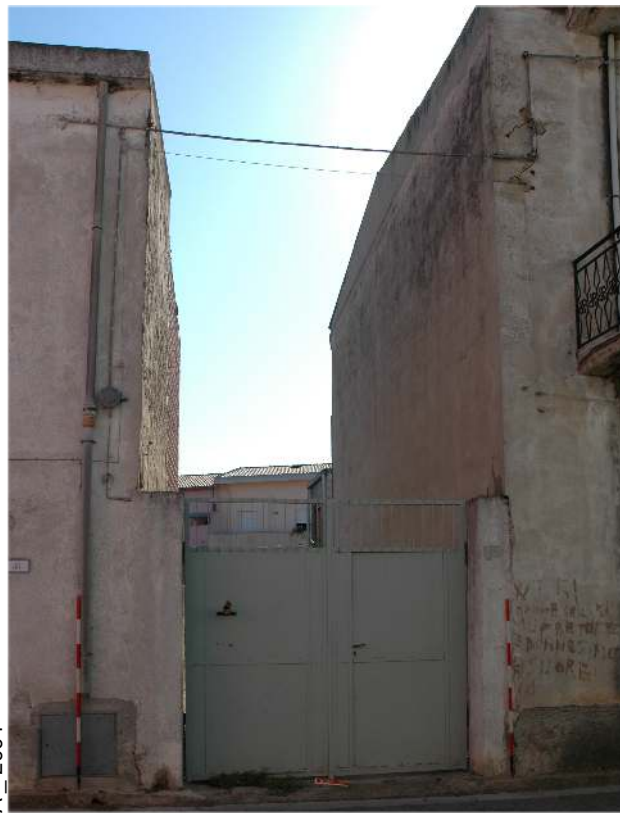
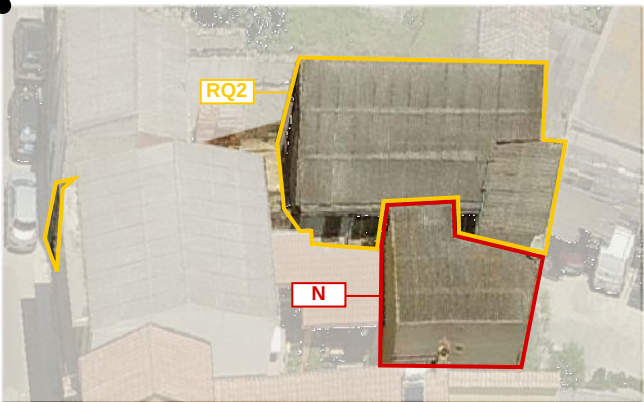
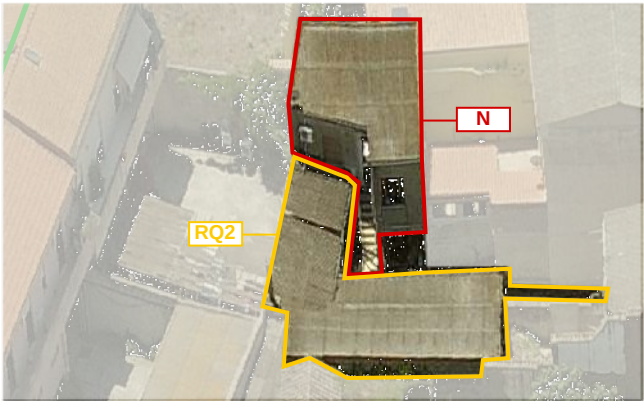
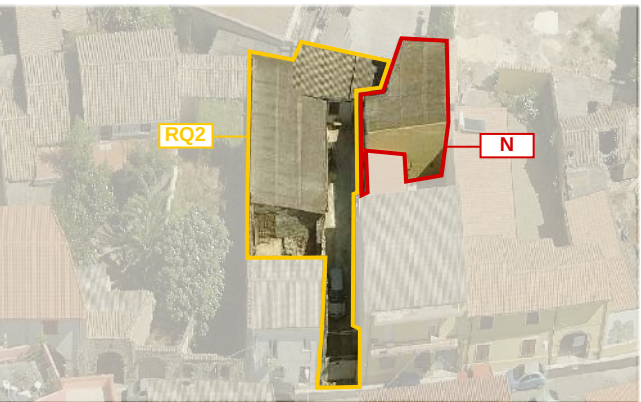
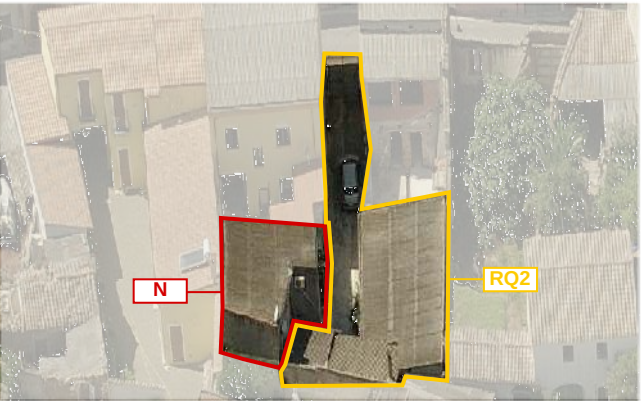
| UMI | DATAZIONE | STATO DI CONSERVAZIONE |
|---|---|---|
| 9.7.1 | parzialmente ante 1939<br>post 1970 | <b>struttura</b> sufficiente <b>finiture</b> mediocri |
| 9.7.2 | post 1970 | <b>struttura</b> sufficiente <b>finiture</b> sufficienti |

| 9.7.1 | alterazione visivo percettiva (copertura in lastre cemento amianto, infissi con avvolgibili, cancello metallico)<br>alterazione rispetto al tessuto storico (ampliamento volumetrico) |
| 9.7.2 | alterazione visivo percettiva (copertura in lastre cemento amianto, infissi con avvolgibili)<br>alterazione rispetto al tessuto storico (incremento sviluppo planimetrico) |
