indirizzo via Unione 31  
foglio 5 all. A  
mappale 561  
classificazione  
9.9 edificio da riqualificare RQ2

IL CENTRO DI PRIMA E ANTICA FORMAZIONE  
Unità Minima di Intervento 09 \_ Isolato 09

9.9a

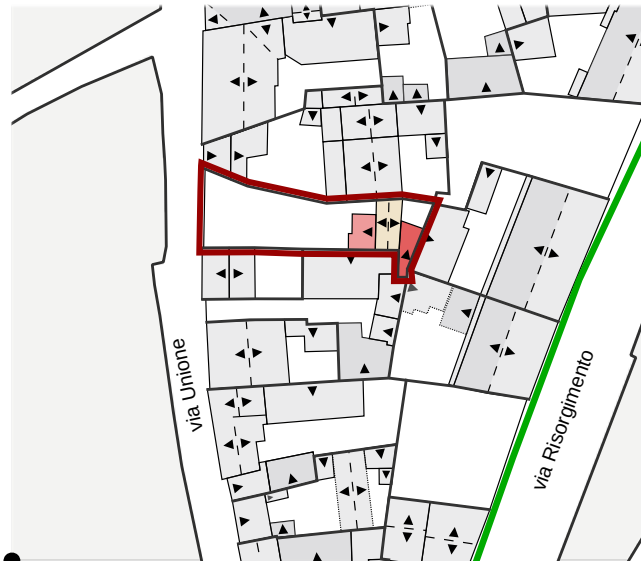
Datazione degli edifici  
scala 1:1000

- Edifici riconducibili al periodo antecedente al 1939
- Edifici riconducibili al periodo 1939 - 1950
- Edifici riconducibili al periodo 1950 - 1970
- Edifici riconducibili al periodo successivo al 1970
- Edifici parzialmente antecedenti al 1939

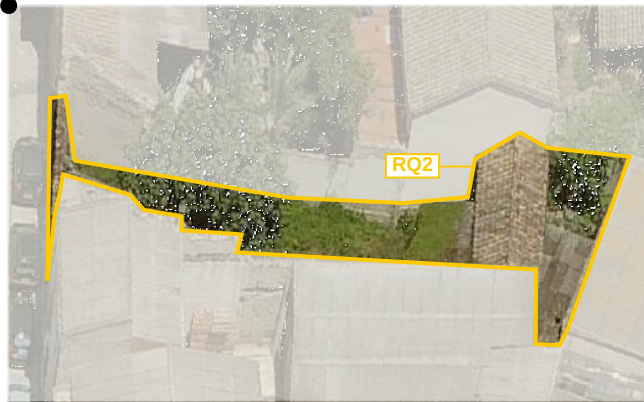
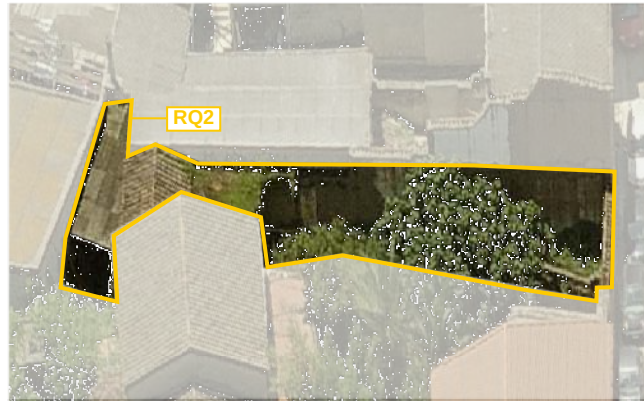
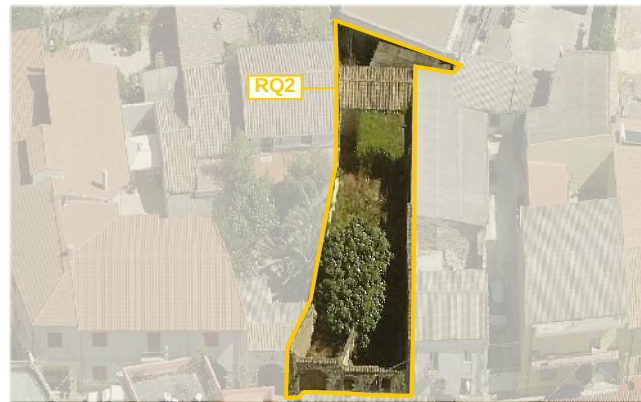
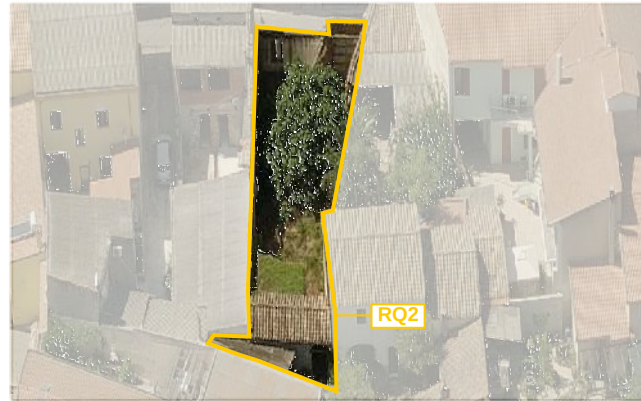
Foto a 45° \_ Classificazione degli edifici

9.9 alterazione visivo percettiva (copertura con lastre in cemento amianto)  
alterazione rispetto al tessuto storico (ampliamento volumetrico)

- l'edificato storico era caratterizzato da corpo su fronte strada a due piani e corpo centrale con corte anteriore e posteriore
- in seguito alla demolizione del corpo su fronte strada, l'attuale UMI si presenta esclusivamente come corpo centrale con corte anteriore e posteriore

note e criticità presenza di portale ad arco
