## LOCALIZZAZIONE

indirizzo via Vittorio Emanuele 79  
foglio 5 all. A  
mappale 76  
classificazione  
16.1.1 edificio di nuova costruzione N  
16.1.2 rudere R

IL CENTRO DI PRIMA E ANTICA FORMAZIONE  
Unità Minima di Intervento 01 \_ Isolato 16

16.1a

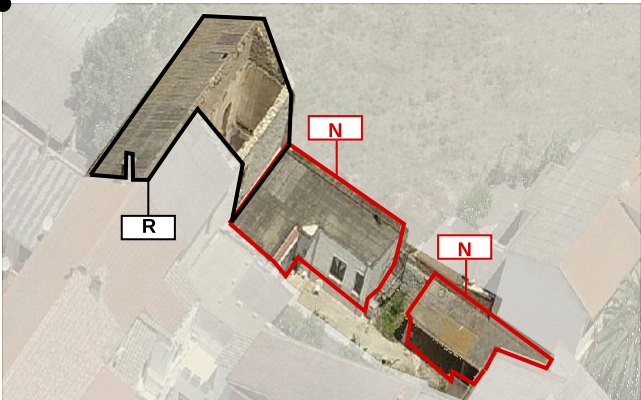
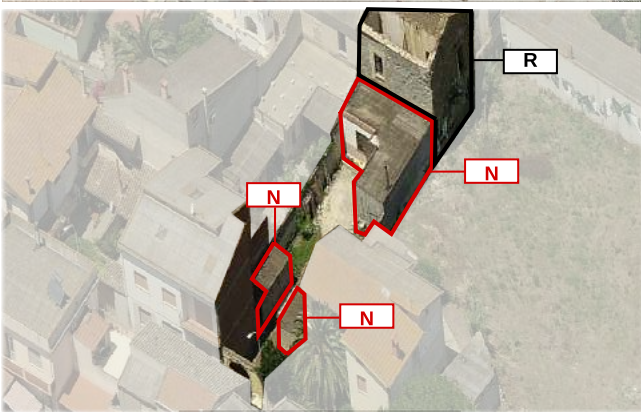
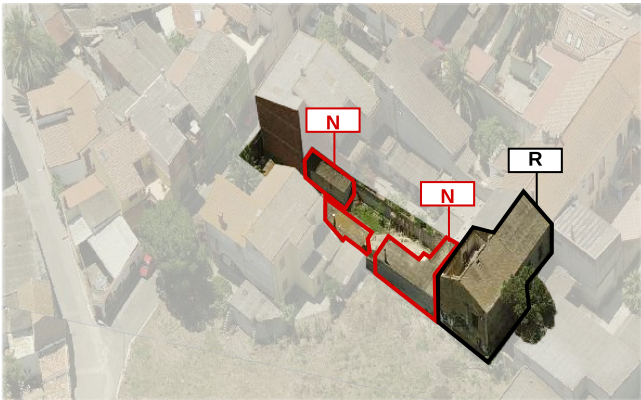
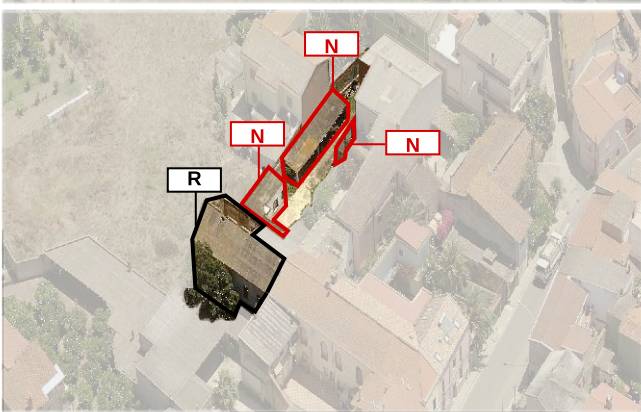
Foto a 45° \_ Classificazione degli edifici

- 16.1.1** alterazione visivo percettiva (coperture in cemento amianto, portone in metallo)  
alterazione rispetto al tessuto storico: l'edificato attualmente esistente seppure sia riconducibile ad una tipologia, si inserisce su uno spazio precedentemente destinato alla corte di un edificio di notevole rilievo, alterandone la percezione.
- 16.1.2** alterazione visivo percettiva (coperture in cemento amianto)  
alterazione rispetto al tessuto storico: l'edificio storico definito come rudere, è fatiscente e parzialmente crollato.

**tipo edilizio di riferimento**  
L'immobile si compone di 3 corpi di fabbrica distinti. il corpo identificato al 16.1.2 fa parte di un edificio signorile, successivamente frazionato, ma databile anteriormente al 1939. Il corpo di fabbrica 16.1.1 è stato recedentemente edificato sull'area antistante l'edificio storico, in aderenza ai 2 lati del lotto. .  
Lo spazio in cui sono stati edificati i corpi 16.1.1, risulta essere una porzione della corte di pertinenza di un edificio signorile descritto sopra.  
L'accesso avviene da via Vittorio Emanuele, mediante un portale ad arco, chiuso da un cancello di metallo  
**tipo di accesso al lotto** carrabile (portale)  
**tipo di recinzione** cieca  
**destinazione d'uso degli spazi aperti** pertinenza diretta dell'abitazione  
**note e criticità** presenza di portale ad arco
