Individuazione UMI \_ Carta di impianto 1939

Foto a 45° \_ Classificazione degli edifici

## LOCALIZZAZIONE

**indirizzo** via Vittorio Emanuele 77  
**foglio** 5 all. A  
**mappale** 3419  
**classificazione**  
**16.2.1** edificio di nuova costruzione N  
**16.2.2** edificio di nuova costruzione N  
**16.2.3** Edificio conservato con trasformazioni reversibili o coerenti ST2

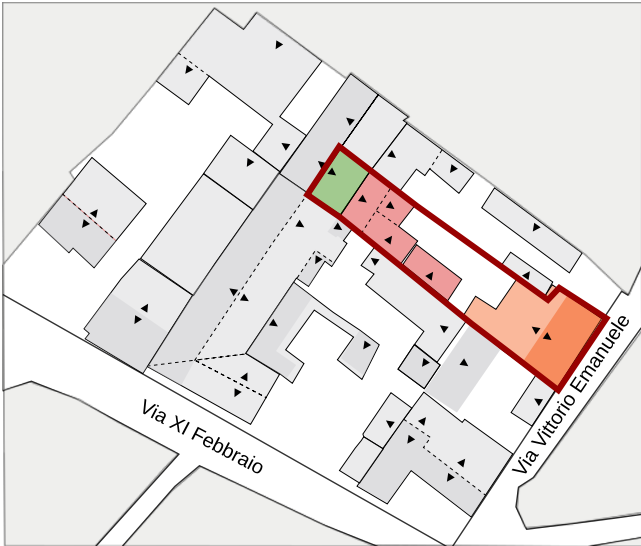
Datazione degli edifici  
scala 1:1000

- Edifici riconducibili al periodo antecedente il 1939
- Edifici riconducibili al periodo 1939 - 1950
- Edifici riconducibili al periodo 1950 - 1970
- Edifici riconducibili al periodo successivo al 1970
- Edifici parzialmente antecedenti al 1939

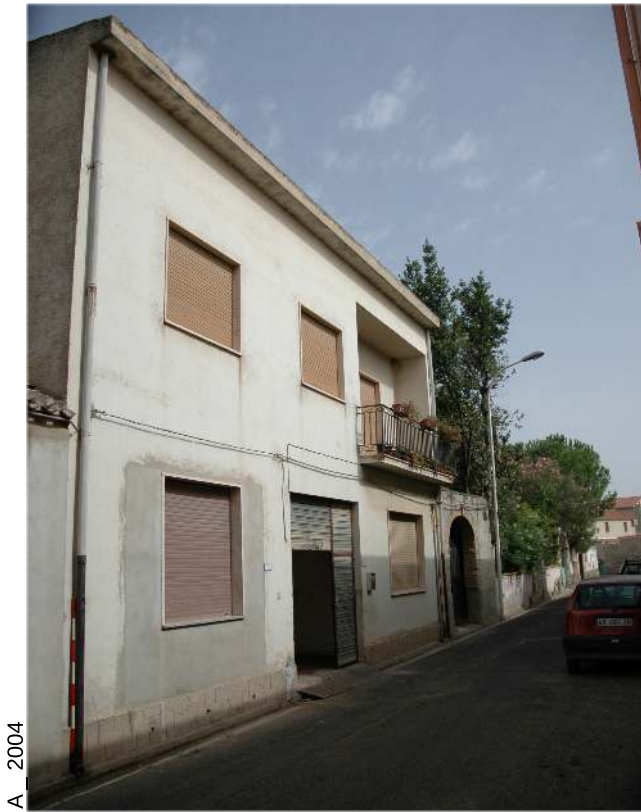
A 2004

- Edifici di valore storico**
- ST1** conservati
  - ST2** conservati + trasformazioni reversibili o coerenti
  - ST3** degradati
  - ST4** degradati + trasformazioni reversibili o coerenti
- Edifici da riqualificare**
- RQ1** conservati + trasformazioni sostanziali
  - RQ2** degradati + trasformazioni sostanziali
- Edifici alterati o di nuova costruzione**
- N**
- Rudere**
- R**
- Aree libere**
- AL**

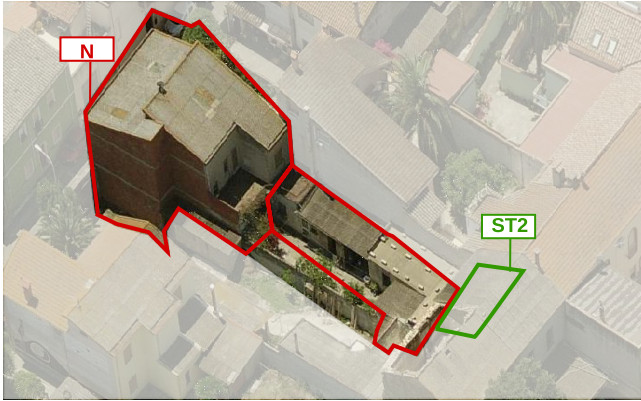
- 16.2.1** alterazione visivo percettiva (copertura in cemento amianto, serrande avvolgibili, accesso con cancello in metallo, intonaco a vista)  
alterazione rispetto al tessuto storico: edificio principale non congruente con la tipologia storica.
- 16.2.2** alterazione visivo percettiva (copertura in cemento amianto)  
alterazione rispetto al tessuto storico
- 16.2.3** alterazione visivo percettiva (copertura in cemento amianto)

**note e criticità** l'edificio in contrasto con la tipologia storica, presenta delle finiture non coerenti con la tipologia storica, oltre che avere una delle pareti laterali ancora al grezzo.
